PM Bergteknik

Detaljplan för Västra Gårvik, Ödsbyfastigheterna

Datum	2022-09-27
Uppdragsnummer	1320036489
Version	1.0

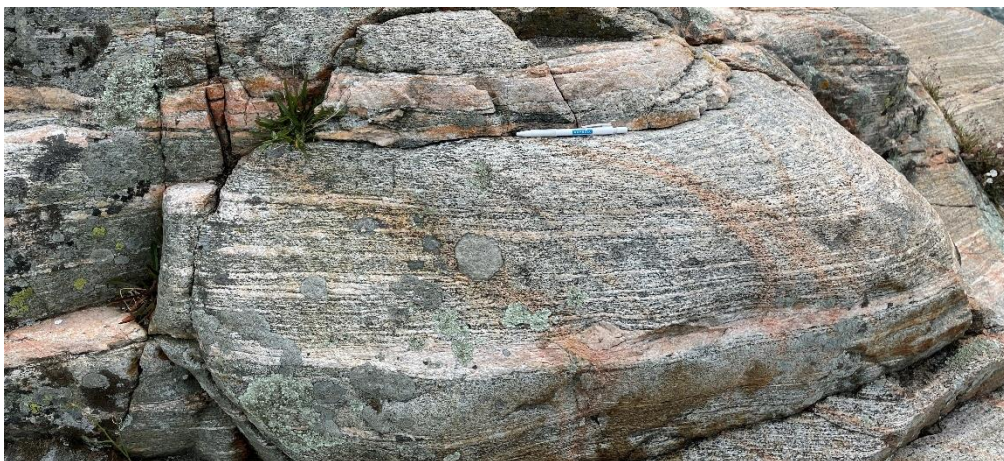
Figur 3. Foto på typisk gnejs i utredningsområdet. Pennan i figuren är 15 centimeter lång.

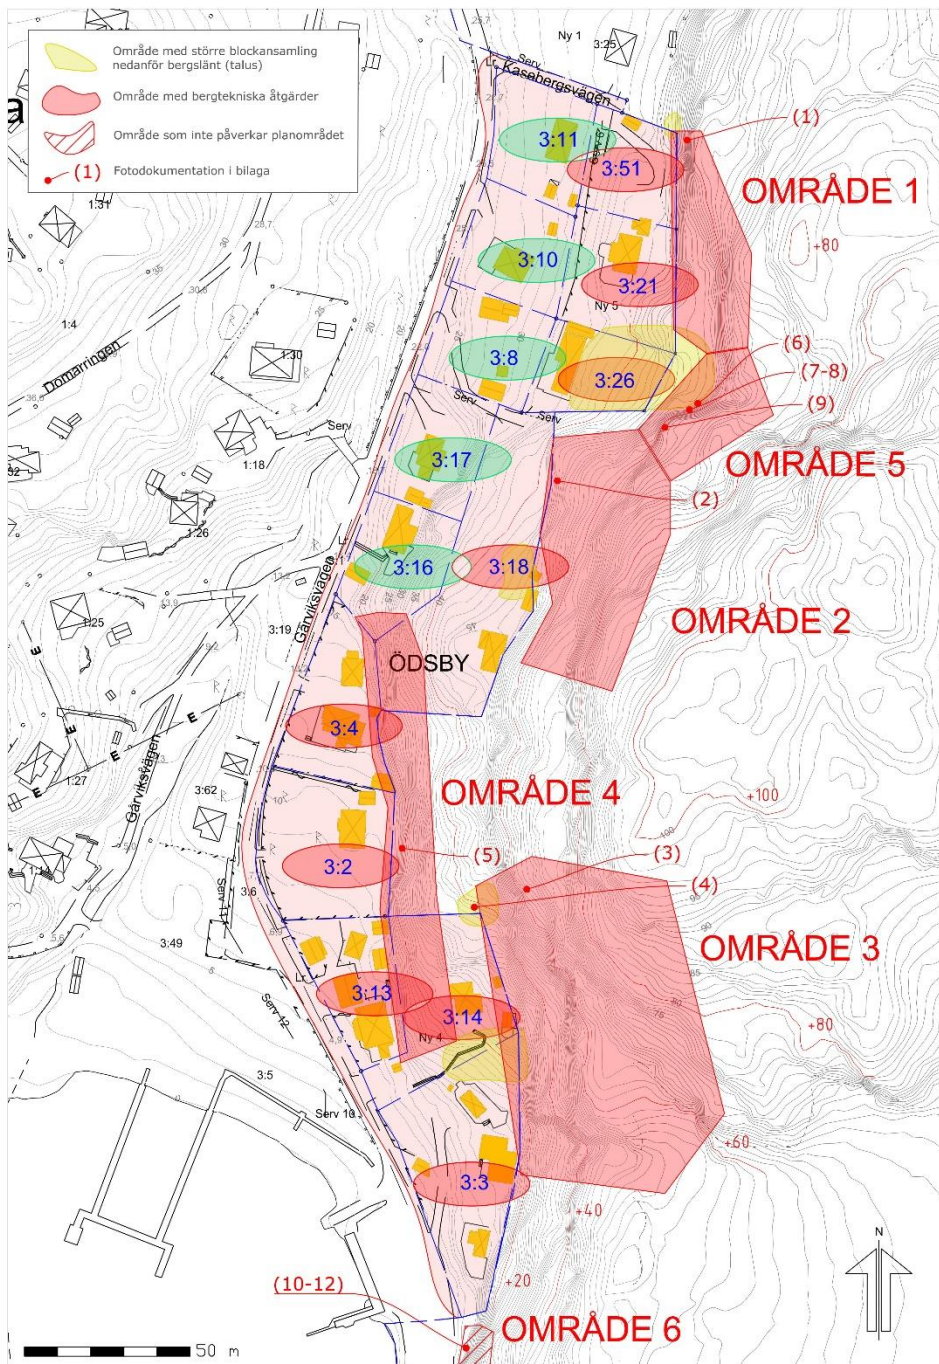
Figur 4. Översiktsskarta med områdena 1–5, samt område 6 som är utanför planområdet. Foton refererar till figurnummer i Bilaga 3. Rödmarkerade fastigheter kräver stabiliserande bergtekniska åtgärder, medan gröna ej kräver stabiliserande bergtekniska åtgärder.

Den hängande inspektionen [5] identifierade område 1–4 där lösa block förekommer i bergslänten och där akuta åtgärder rekommenderas för att säkra berget, se avsnitt 7.1 – 7.4. Vidare bedöms att även område 5 kräver stabiliserande bergtekniska åtgärder, se avsnitt 7.5.

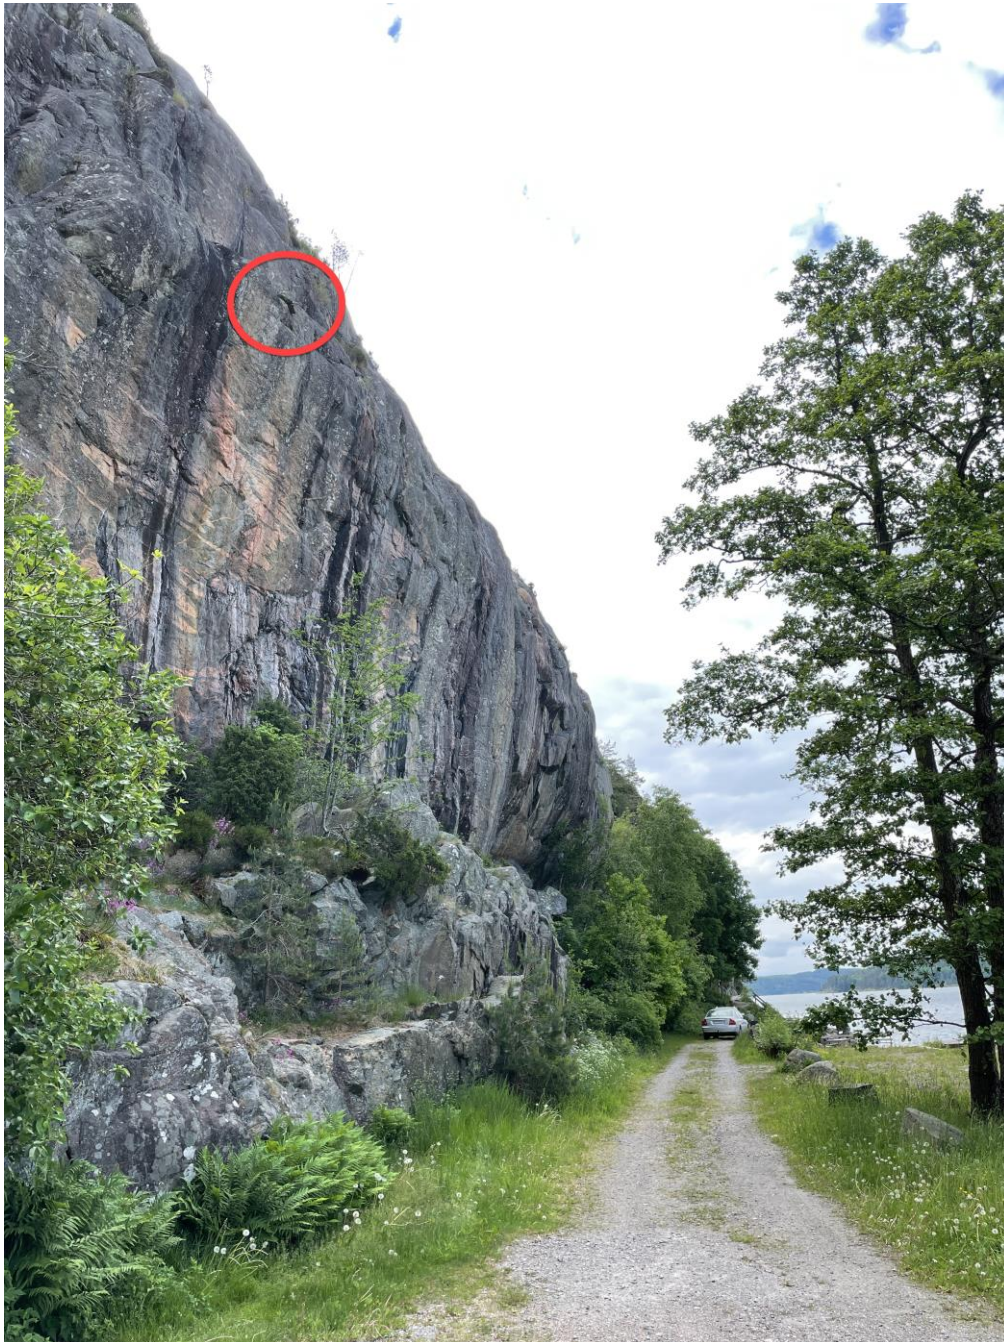
Området utgörs av en cirka 20 meter hög naturlig och rundad bergvägg med lätt överhäng, se Figur 6. Bergväggen sträcker sig cirka 120 meter nord-sydligt och följer den sydligaste änden av Gårsvägen. Väster om slänten ligger flera båtplatser. Bergväggen har partier med potentiellt instabila bergpartier som visar tecken på vattenföring, vars stabilitet riskerar att rasa vid frostsprängning eller på grund av naturliga erosionsprocesser. Isbildning i slänten kan vidare utgöra risk vid fall/ras av istappar och stora partier is på bergväggen.

Figur 6. Bergväggen längs med Gårviksvägen, strax söder om detaljplanen. Instabil sten inringad på bergväggens krön inringad med röd cirkel.

Då bergväggen ligger utanför detaljplaneområdet så föreskrivs inga åtgärder, dock återfinns ett behov även här av åtgärder i form av:

- skrotning av bergslänten, samt
- selektiv bultning och eventuellt fjällband.

Arbetet kan potentiellt utföras med lift från vägen nedan, alternativt med repteknik. Uppskattning av mängden bultar och fjällband kan göras vid samma tillfälle då de stabiliserande bergtekniska åtgärderna utförs; först skrotning av berg och därefter installation av eventuella bergbult och fjällband.
