## PM Bergteknik

# Detaljplan för Västra Gårvik, Lökebergsgästgästerna

PM Bergteknik

Datum 2022-09-27  
Uppdragsnummer 1320036489  
Version 1.0

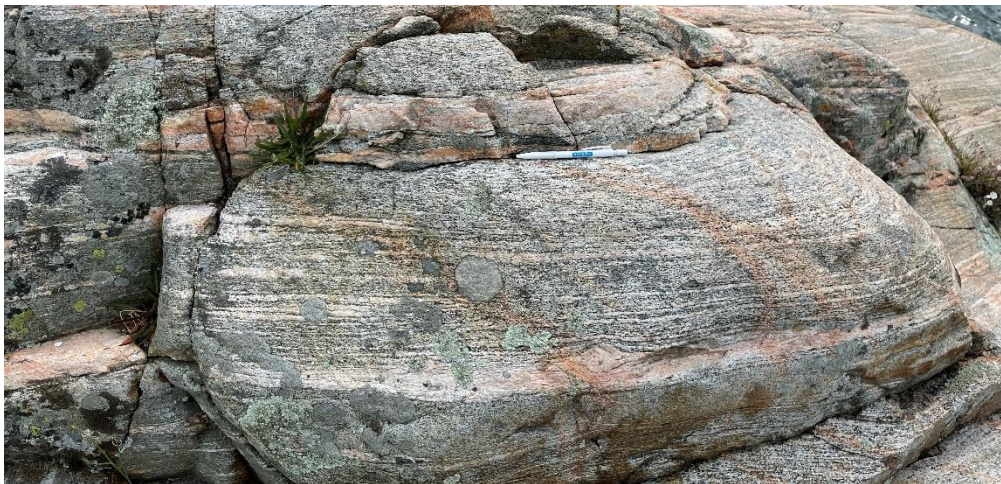
Berggrunden utgörs av en granodioritisk (ställvis mer tonalitisk) gnejs tillhörande den så kallade Hisingesviten, som utgör en del av Idefjordenterrängen. Gnejsen är tydligt bandad och det finns frekventa felsiska eller pegmatitiska inslag parallellt gnejsigheten (foliationen), se Figur 2. De felsiska inslagen är primärt mellan 5–20 centimeter breda, men ställvis upp till 1 meter eller mer. I området finns en mindre mängd mafiska intrusioner, primärt amfiboliter (omvandlad diabasgång).

Figur 2. Foto på typisk gnejs i utredningsområdet. Pennan i figuren är 15 centimeter lång.

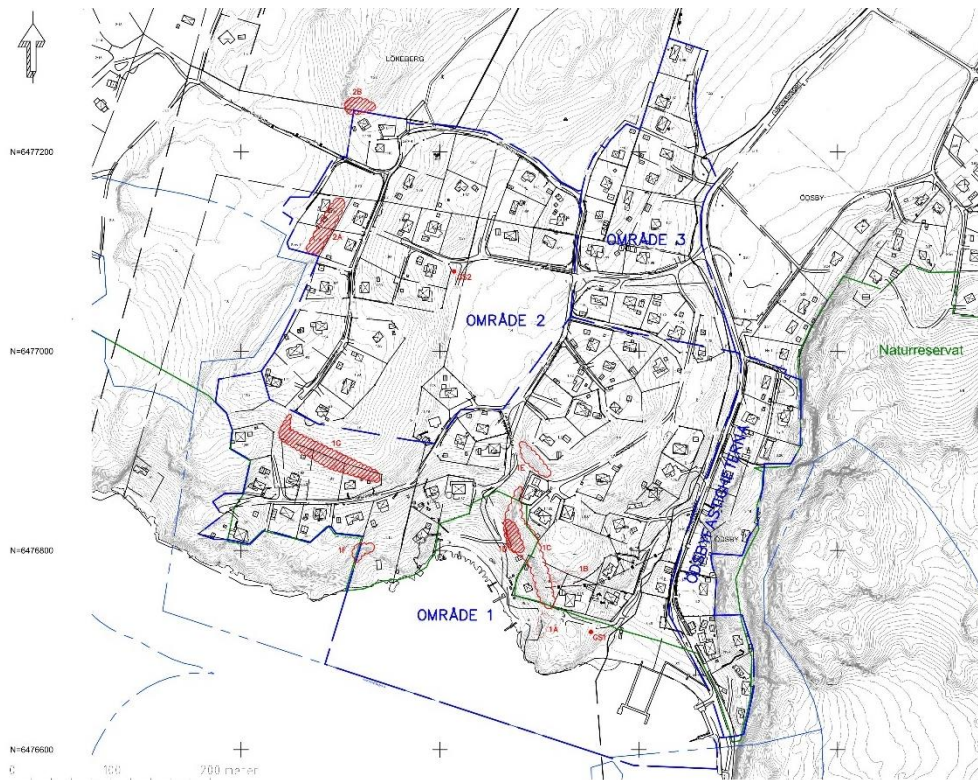
Figur 3. Översiktskarta med områdena 1–3 samt Ödsbyfastigheterna i öst, se även Bilaga 1. Punkterna GS1 och GS2 representerar mätningar med gammaspectrometer.

Generellt inom område 1 bedöms bergstabiliteten för befintliga berghällar god, med undantag för bergslänterna markerade med 1A – 1G i Figur 3. Slänterna 1A – 1G utgör områden där berget är mer uppsprucket jämfört omgivande bergmassa. Bergsområden utanför dessa inom område 1 bedöms ej kräva åtgärder med avseende på rasrisk och blockutfall. Av bergslänterna ovan bedöms endast 1D och 1G kräva åtgärder med avseende på risk för ras och blockutfall.

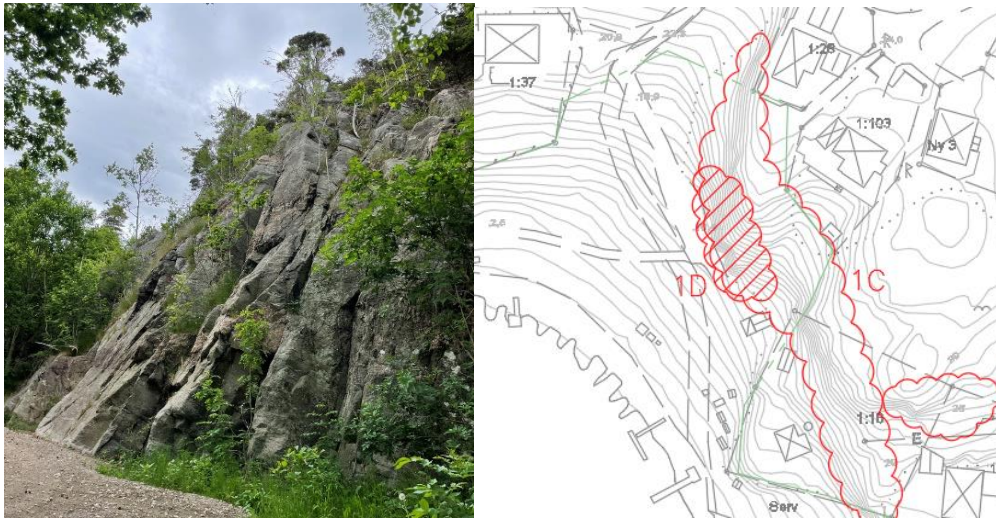
- Slänt 1D utgör ett cirka 35 meter brett parti av 1C. 1D är upp till cirka 20 meter hög och har ett uppsprucket utseende med potentiellt instabila bergpartier, se Figur 4. Slänten berör Lilla Gårsvägen, naturområde med enskilt huvudmannaskap, samt befintligt koloniområde. Uppskattat åtgärdsbehov för att säkra slänten med avseende på rasrisk och blockutfall är bergskrotning.

Figur 4. Bergslänt vid Lilla Gårsvägen.

För samtliga områden så föreligger att skrotning av berg ska utföras säkert och försiktigt. Endast instabila bergpartier ska tas ner. Det är viktigt att bergsakkunnig hos beställaren och entreprenör är samordnade. Efter utfört bergarbete rekommenderas att bergsakkunnig utför slutbesiktning för att säkerställa att bergskrotning har utförts korrekt och att inga nya instabila bergpartier har uppkommit. Återkommande besiktning av bergslänternas stabilitet kan komma att krävas för vissa av slänterna enligt bedömning av bergsakkunnig.

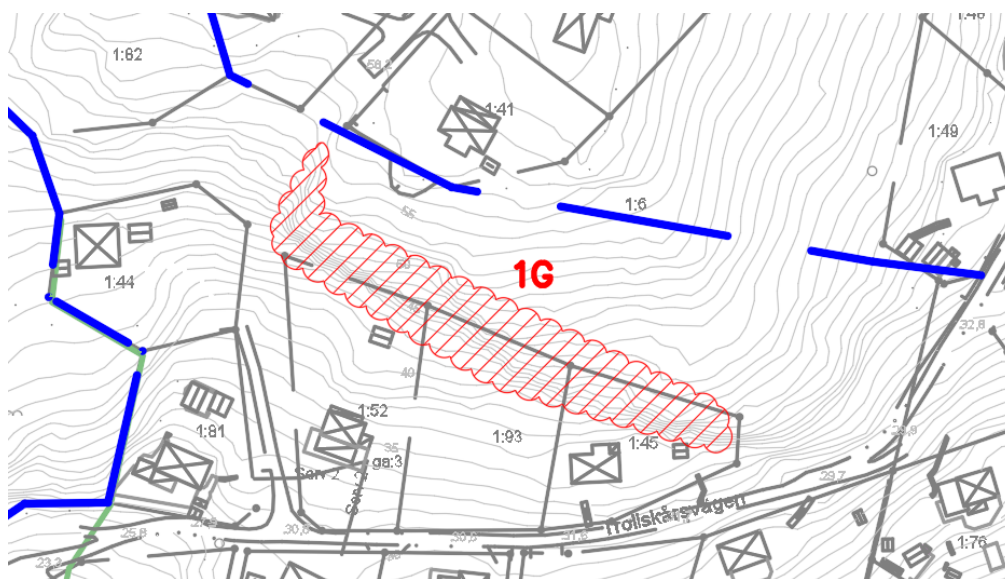
- Slänt 1E är cirka 45 meter bred och cirka 8 meter hög slänt. Slänten har ett uppsprucket utseende, men är stabil. Inga åtgärder krävs.
- Slänt 1F är cirka 25 meter bred och flackt lutande bergslänt som är cirka 10 meter hög. Slänten berör 1:28. Ställvis förekommer lösa och stenar och block, men de bedöms som stabila. Inga åtgärder krävs.
- Slänt 1G är ett cirka 120 meter bredt bergparti som är upp till cirka 5 meter hög, men i huvudsak 2 – 3 meter hög, se Figur 5. Slänten är brantstående och har ett mycket skivigt och uppsprucket utseende med flera instabila partier. Slänten berör fastigheterna 1:45, 1:52 och 1:93. Uppskattat åtgärdsbehov för att säkra slänten med avseende på rasrisk och blockutfall är bergskrotning.

Figur 5. Skrafferat område rekommenderas bergskrotas på instabila bergpartier.

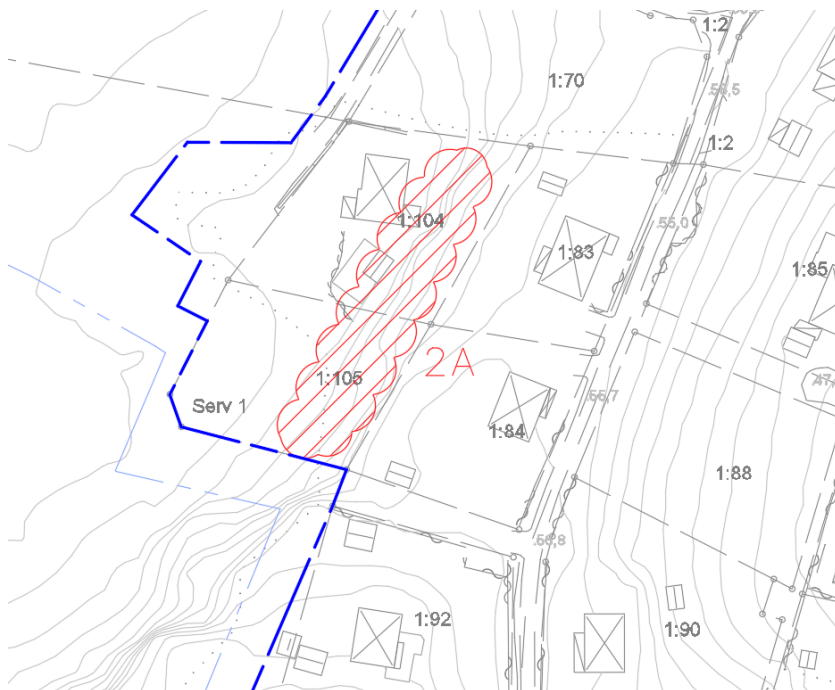
- Slänt 2A är cirka 25 meter bred och upp till cirka 3 meter hög. Berget i slänten är uppsprucket och delvis täckt av vegetation. Bergslänten ligger vid östra fastighetsgränsen för 1:104 och 1:105. Berget i den relativt låga slänten är instabilt och även om ingen risk för befintliga byggnader föreligger så är uppskattat åtgärdsbehov för att säkra slänten med avseende på rasrisk och blockutfall bergskrotning.
- Slänt 2B utgör den södra delen av den lokala höjden Lökeberget, se Figur 7. I området finns mycket vegetation, men slänten har ett uppsprucket och storblockigt utseende och är cirka 10 meter hög. Slänten omfattar fastigheten 1:111. Uppskattat åtgärdsbehov för att säkra slänten med avseende på rasrisk och blockutfall är bergskrotning.

Figur 6. Område med rekommenderade åtgärder för 1:104 och 1:105 markerade med röd skraffering.

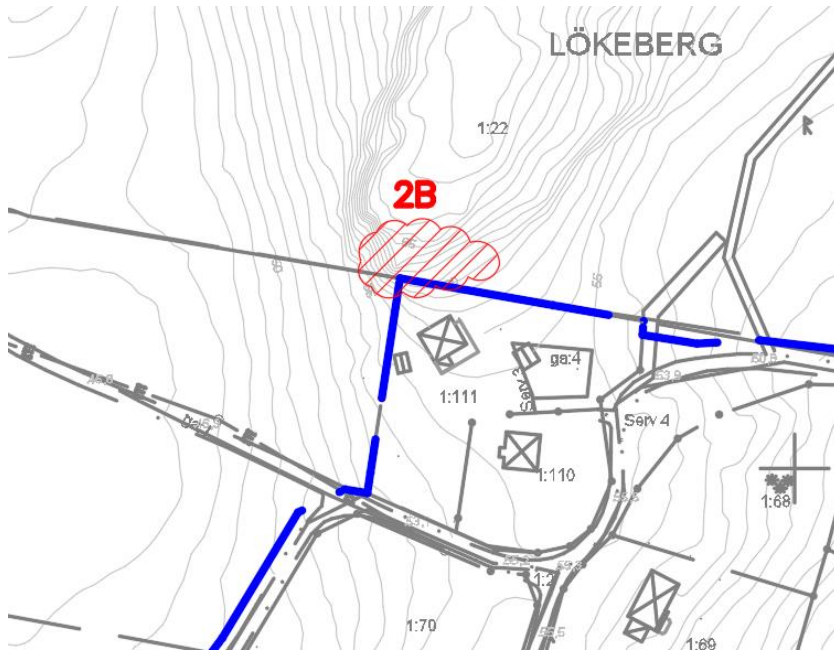
Figur 7. Område med rekommenderad åtgärd för 1:111 markerad med röd skraffering.
