Bergteknisk besiktning

Munkedals kommun

Detaljplan för Ödsbyfastigheter, Östra Gårvik

Göteborg 2013-06-17

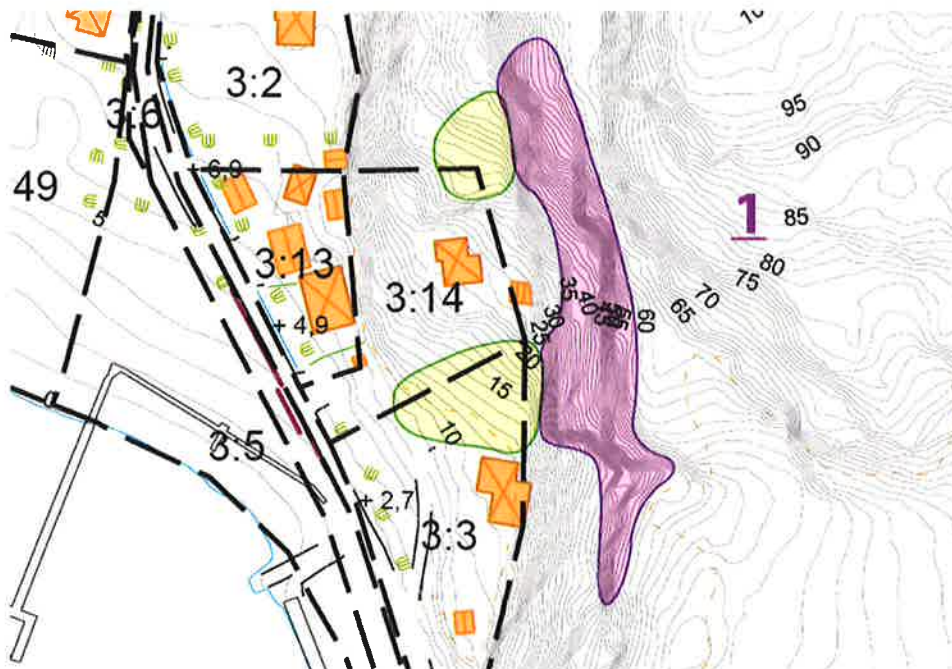
Figur 1. Område 1. Större blockansamlingar (grön markering) vid släntfot innebär rasrisk. Bedömning av rasrisk har ej kunnat utföras inom område markerat med lila.

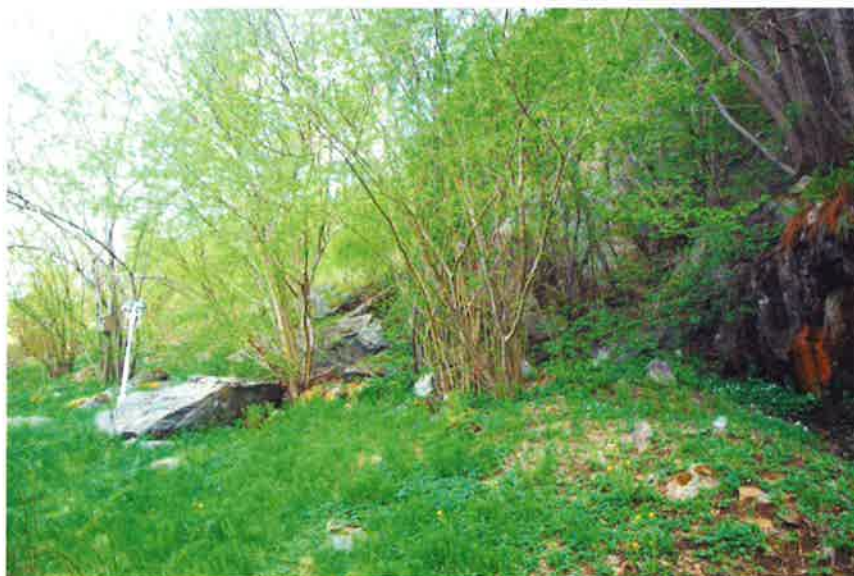
Ligger i närhet av fastighet 3:3, 3:14, 3:13 och 3:2. Två större blockansamlingar nedanför branta bergslänter har påträffats. Blockansamling förekommer strax norr om fastighet 3:3 nedanför en 10-15 m hög brant bergslänt (se fig. 2) och även större nerrasade block noteras längre in på tomten (se fig. 3 och även foto ID=3-15 i Bilaga 2).

Figur 2. Blockansamling nedanför brant bergslänt strax norr om fastighet 3:3. Vy mot nordost (Foto ID=11).

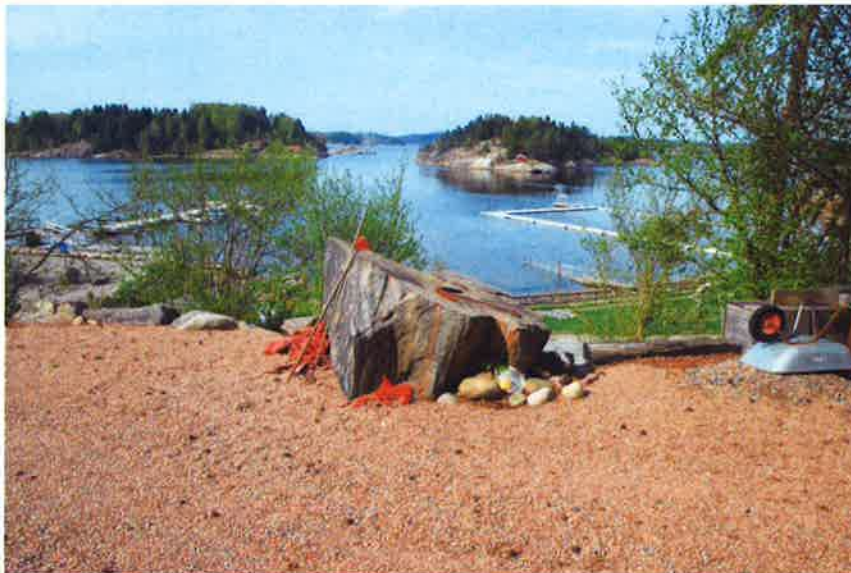
Figur 3. Större block ca 30 m från släntfoten, fastighet 3:3. Vy mot väst (Foto ID=6).

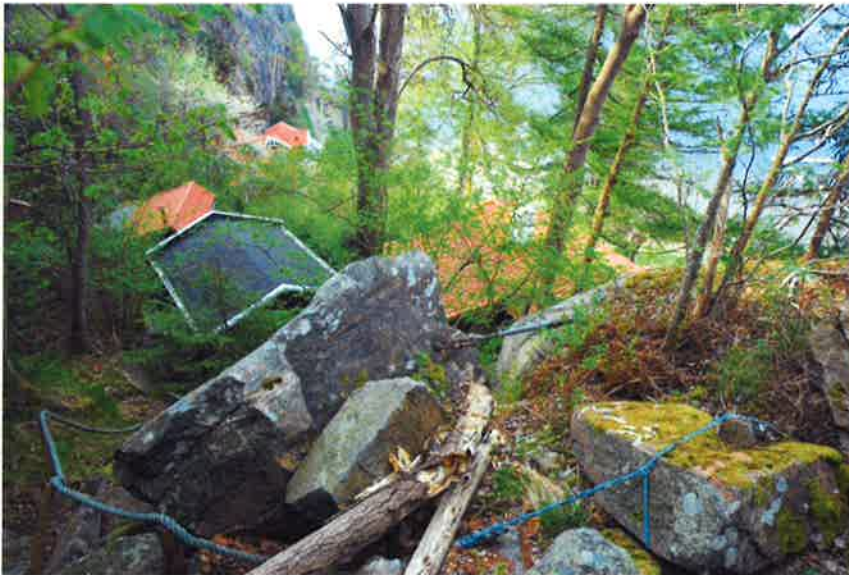
Större blockansamling har även påträffats norr om fastighet 3:14 (se fig 4). Blocken ligger på en klippavsats ca 10-15 m över marknivå för fastighet 3:14 och ca 25-30 m över marknivå för fastighet 3:13. Block med färsk brottytor tyder på att ras nyligen skett. Fastighetsägare till fastighet 3:13 berättar att han fått block genom taket på sin bostad år 2001, samt att större delar av ovanliggande hus förstördes (Se även foto ID=16-24 i Bilaga 2).

Figur 4. Blockansamling på klippavsats norr om fastighet 3:14. Vy mot sydväst (Foto ID=18).

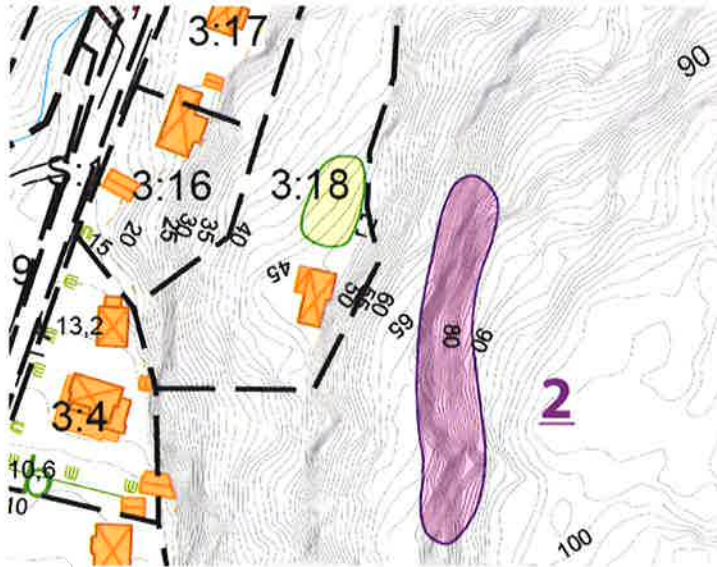
Mindre lösa block har påträffats i skogsparti nedanför bergslänt vid högt belägen fastighet 3:18 (se fig. 5). Det kan därför inte uteslutas att ytterligare blocknedfall kan inträffa, vilka även kan komma att beröra de lägre belägna fastigheterna 3:2, 3:4, 3:16 och 3:17. Bergslänten i direkt anslutning till fastighet 3:18 bedöms dock inte utgöra någon risk för blocknedfall. Rasrisk i den högre belägna slänten har ej kunnat bedömas (se fig. 6).

Figur 5. Område 2. Mindre blockansamling på bergavsats.

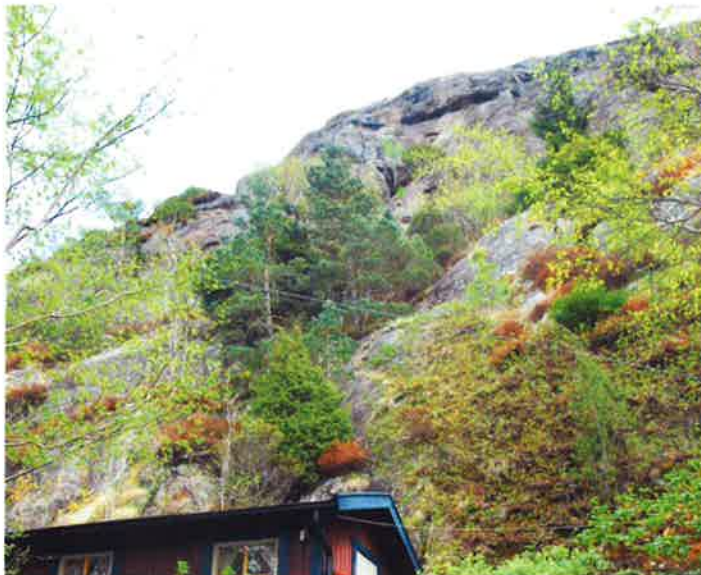
Figur 6. Vy mot öst, branta bergslänter ovanför fastighet 3:18 (Foto ID=40).

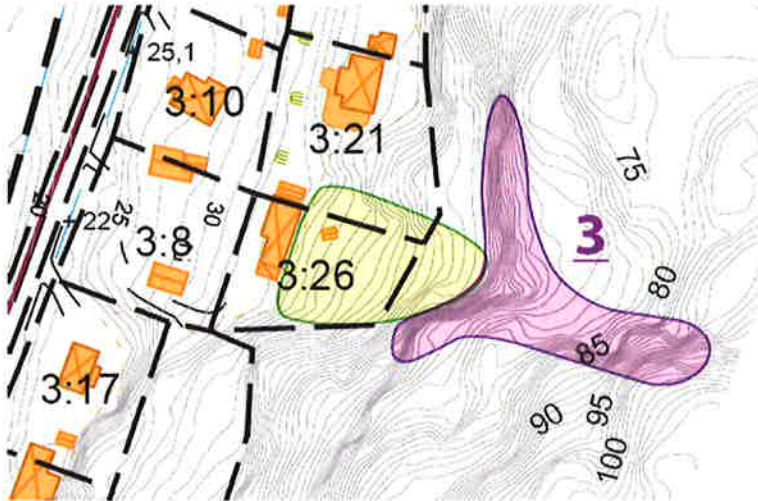
Område där en hel bergsida tycks ha kollapsat (se fig. 7). Mycket stora block, upp till 3*3 m ligger i ravinen i nära anslutning till bebyggelse på fastighet 3:26 (se fig. 8 och 9). Bergsidan som kollapsat sluttar mot norr i västlig riktning, dvs vinkelrätt mot de övrigt dominerande slänterna. Det är svårt att se var ifrån dessa block kommer och om rasrisk fortfarande existerar. Längst in i ravinen finns en sprickzon med brantstående sprickplan (Se även foto ID=46-53 i Bilaga 2).

Figur 7. Område 3. Mycket stora block i ravin (grön markering). Utökad undersökning rekommenderas högre upp i terrängen för att faställa om rasrisk föreligger (lila markering).

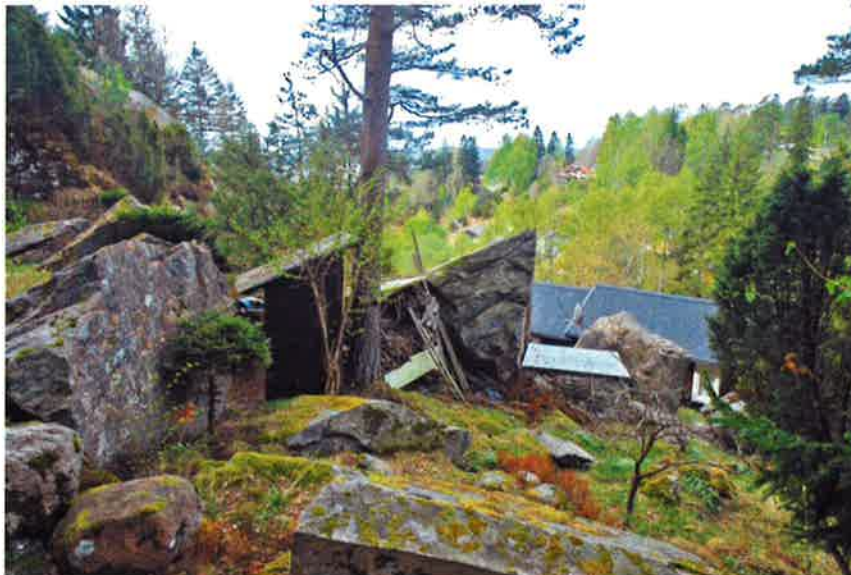
Figur 8. Mycket stora block i närhet av bebyggelse på fastighet 3:26. Vy mot sydväst (Foto ID=50).

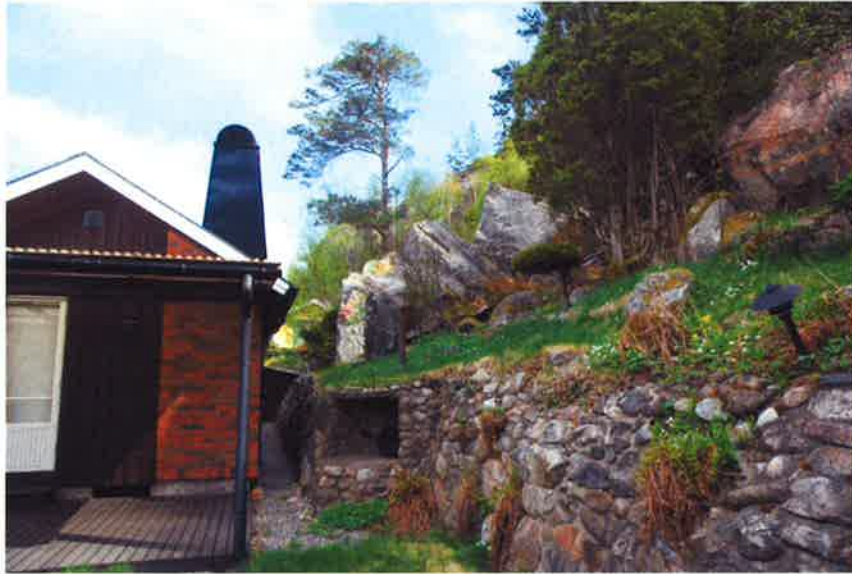
Figur 9. Mycket stora block i närhet av bebyggelse på fastighet 3:26. Vy mot nordost (Foto ID=52).

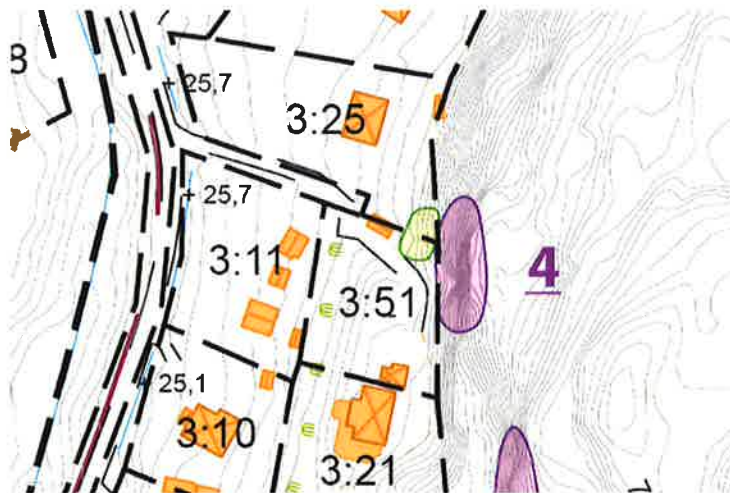
Vid fastighet 3:51 (se fig. 10) ligger ett fåtal lösa block vid släntfoten av en ca 20 m hög, näst intill vertikal bergvägg, med visst överhäng upptill i släntväggen (se fig. 11). Går ej från marknivå att bedöma om det finns ytterligare lösa block längre upp. Den branta slänten intill byggnaderna på fastighet 3:21 anses vara stabil (Se även foto ID=54-56 i Bilaga 2).

Figur 10. Område 4. Fåtal block vid foten av en brant bergvägg.

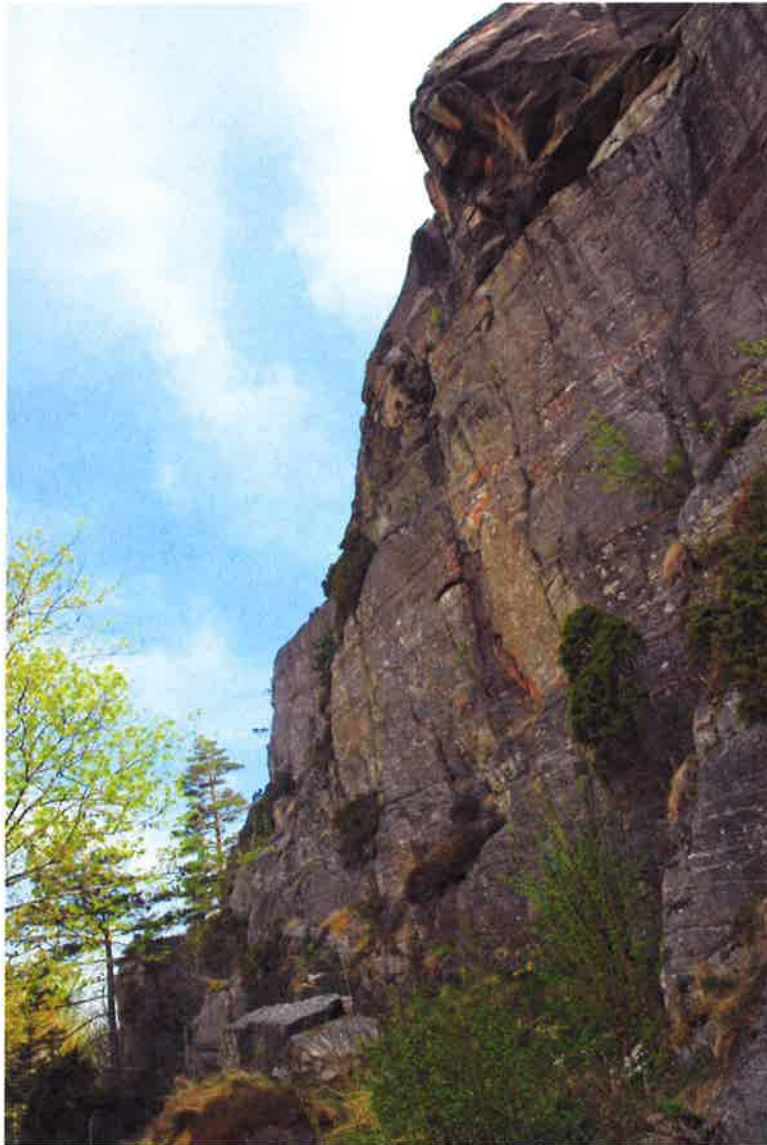
Figur 11. Lösa block vid släntfot av näst intill vertikal bergvägg med visst överhäng upptill. Fastighet 3:51, vy mot nordost (Foto ID=55).

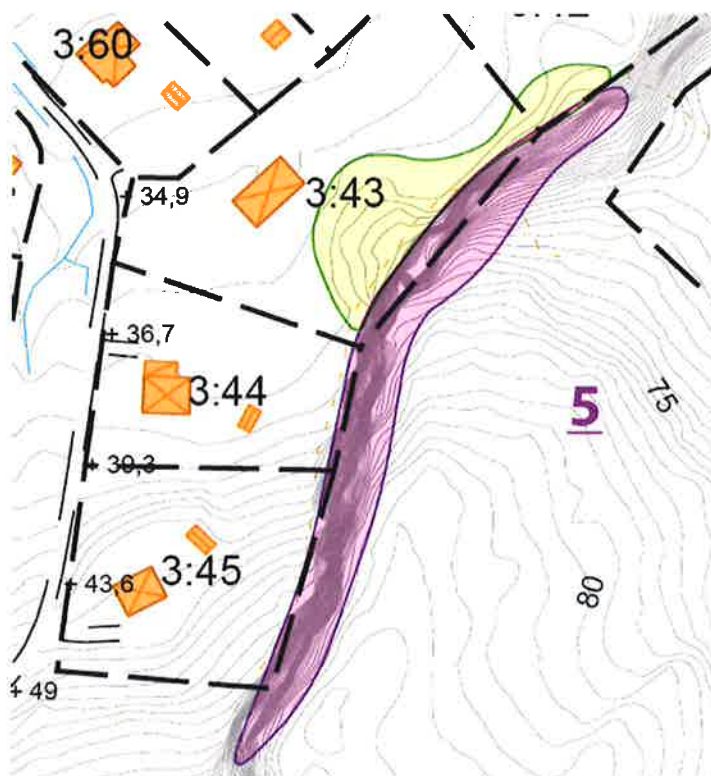
Området utgörs av en ca 200 m lång, nordostlig, hög och brantstående bergslänt, som angränsar till fastigheterna 3:42, 3:43, 3:44 och 3:45 (se fig. 12). Bergslänten, som är upp till 30 m hög, är på vissa ställen vertikal och ställvis med överhäng (se fig. 13).

Figur 12. Område 5 utgörs av en ca 200 m lång, upp till 30 m hög, brant bergslänt. Område med stor mängd lösa block vid släntfoten, som bildar mindre talus, förekommer i de norra delarna (grön markering).

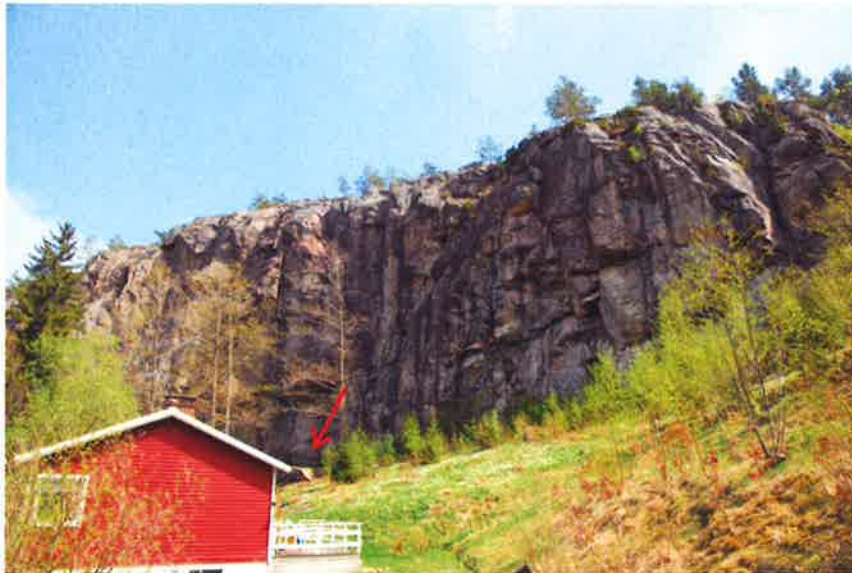
I de södra delarna, intill fastighet 3:44 och 3:45, förekommer ett fåtal stora block vid släntfoten. Från den okulära markbesiktningen kunde inga lösa block upptäckas i bergslänten vilka skulle kunna utgöra risk för ras (se foto ID=64-69 i Bilaga 2). Rasrisk i de högre belägna slänterna har ej kunnat bedömas.

Figur 13. Vertikala bergväggar i södra delen av området. Löst block syns vid släntfoten bakom hustaket. Fastighet 3:45. Vy mot nordost (Foto ID=67).

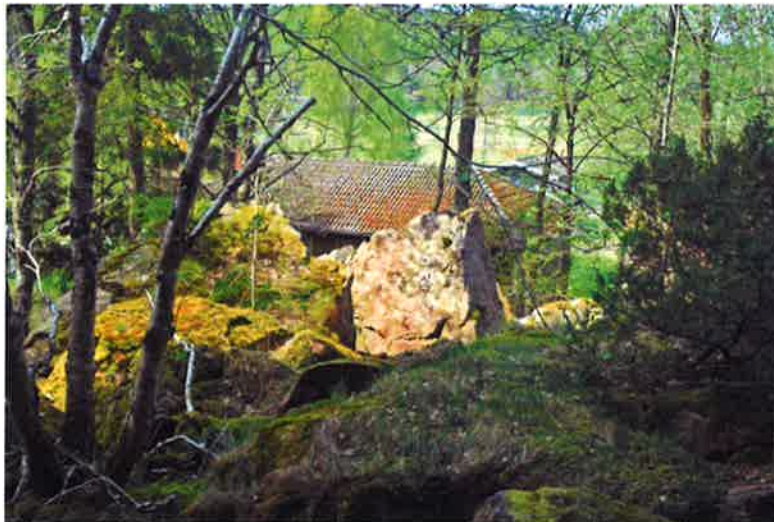
Mot norr, där bergslänten viker av mot nordost, blir bergkvalitén betydligt sämre. Här påträffas ett större område, vid fastighet 3:43, med lösa block vid släntfoten (se fig. 14) vilka bildar en mindre taluskon. Bergarten är här betydligt grovkornigare och av pegmatitisk karaktär. Berget är kraftigt uppsprucket (se fig. 15), och bergväggen lutar med överhäng vilket gör att risken för ras bedöms vara förhöjd (Se även foto ID=70-76 i Bilaga 2).

Figur 14. Lösa block vid foten av brant bergvägg i närhet av bebyggelse vid fastighet 3:43. Vy mot sydväst (Foto ID=74).

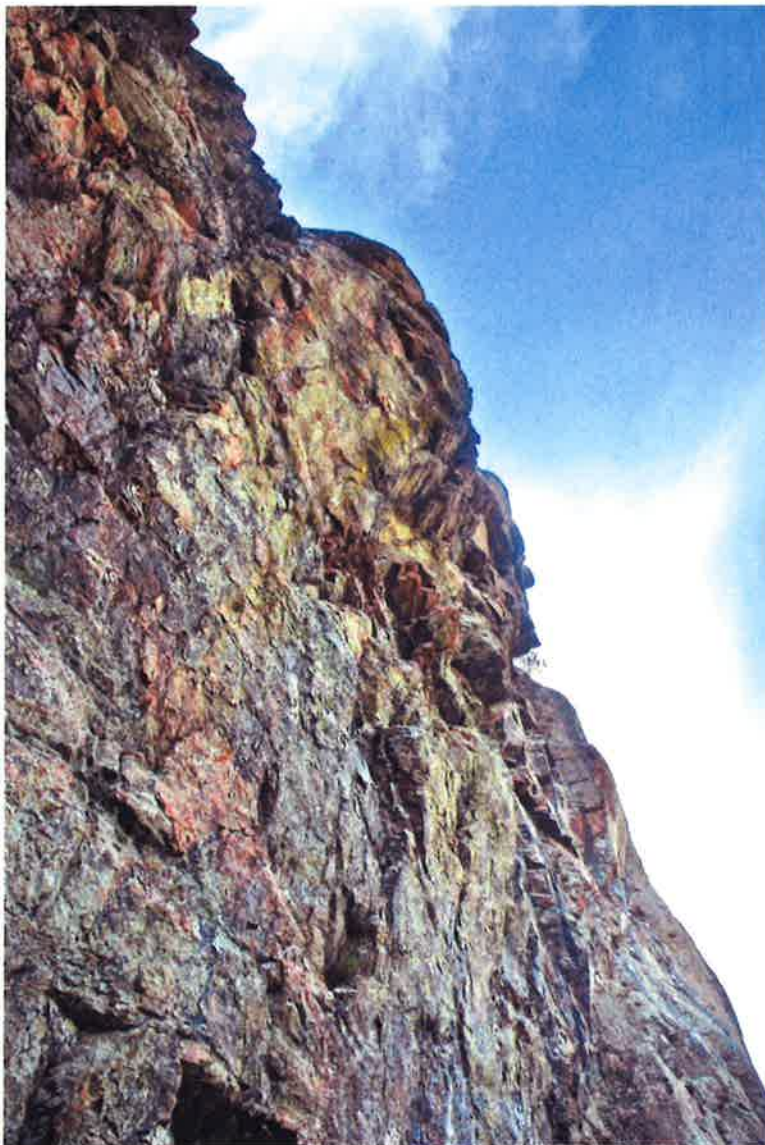
Figur 15. Berget intill fastighet 3:43 är mycket brant och uppsprucket (Foto ID=73).

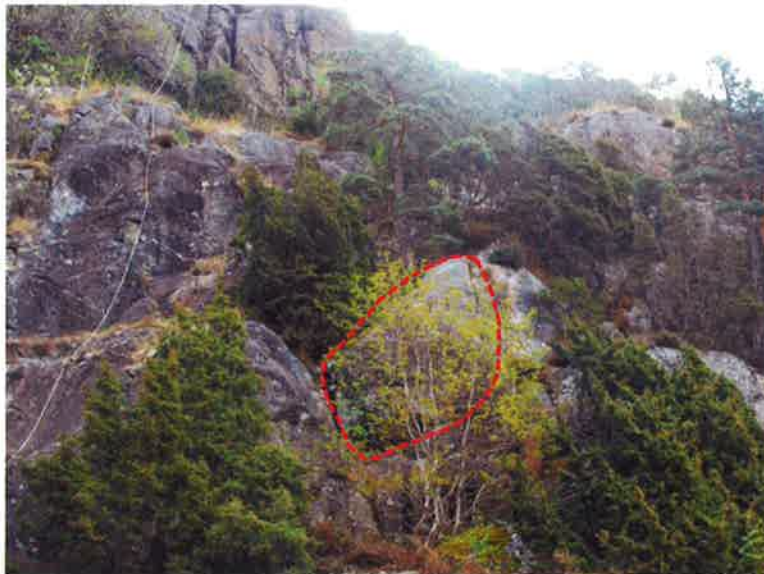
Figur 16. Mellan bostäderna på fastighet 3:3 finns ett eventuellt lösgjort block om ca 2*3 m, 5 m upp i brant bergslänt. Oklar blocksäkerhet, tallen som växer i sprickan kan på sikt skapa instabilitet. Fördjupad utredning är lämplig (Foto ID=8).

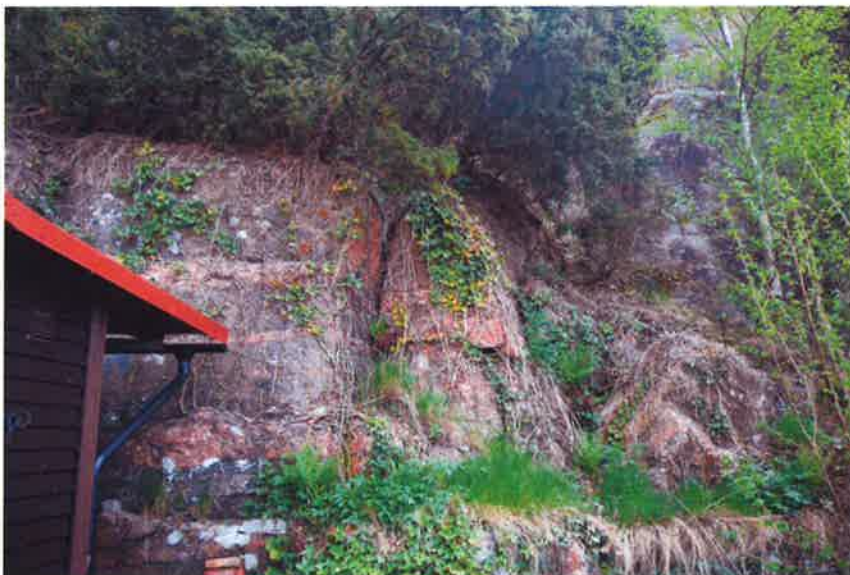
Figur 17. Lösgjort block om ca 1*0,5 m vilandes på svagt inåtlutande avsats 2 m över markytan intill bostad på fastighet 3:14. Ligger troligtvis stabilt idag, men kan genom rotsprängning, alternativt frostsprängning leda till instabilitet (Foto ID=16).

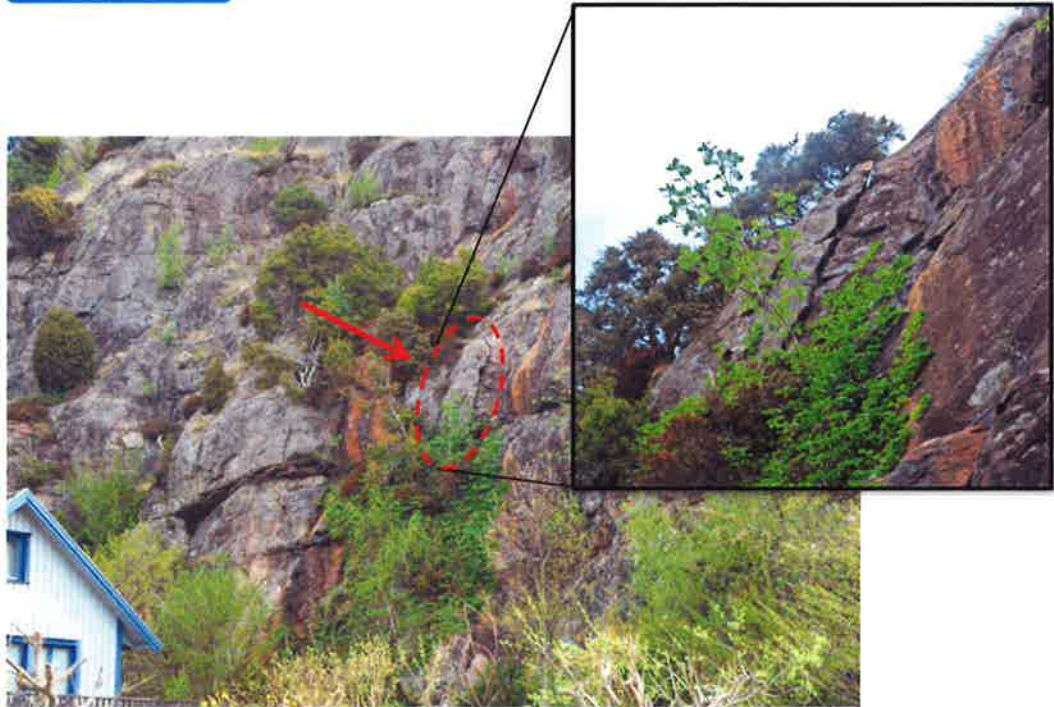
Figur 18. Fastighet 3:2. Skiva av lösgjort block ca 5 m upp i brant bergslänt. Vy mot nordost (Foto ID=27 och 29). Vid släntfoten finns skivor av lösgjorda block (se foto ID=32 och 33).

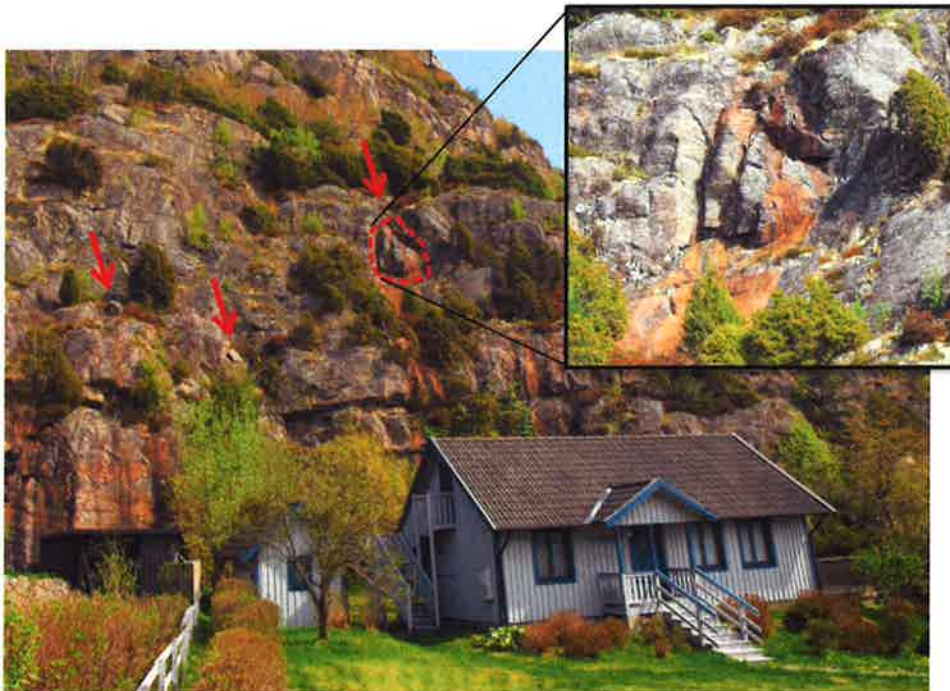
Figur 19. Fastighet 3:2. Två mindre (vänster i bilden), löst liggande block ca 5 m upp i slänten utgör risk för blocknedfall. Ett större block ca 9 m upp i slänten kan utgöra risk för blocknedfall då sprickytorna tycks vara vattenförande (rostfärgade beläggningar). Vy mot sydost (Foto ID=28 och 31) (Se även foto ID=30 i Bilaga 2).

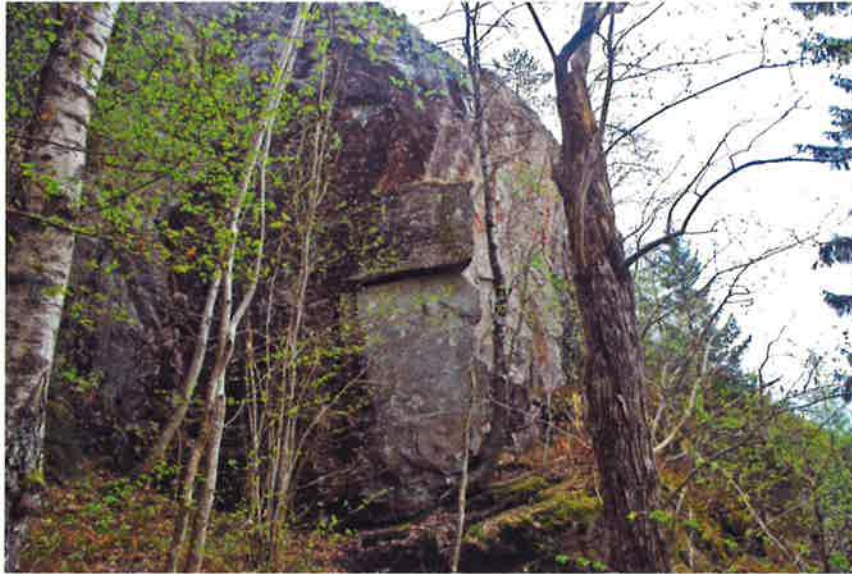
Figur 20. Stort löst block vilandes på svagt inåtlutande klippavsats. Klippavsatsen på vilket blocket vilar på är även det uppsprucket vilket kan innebära låg stabilitet. Fastighet 3:26 ligger i nära anslutning. Vy mot söder (Foto ID=48).

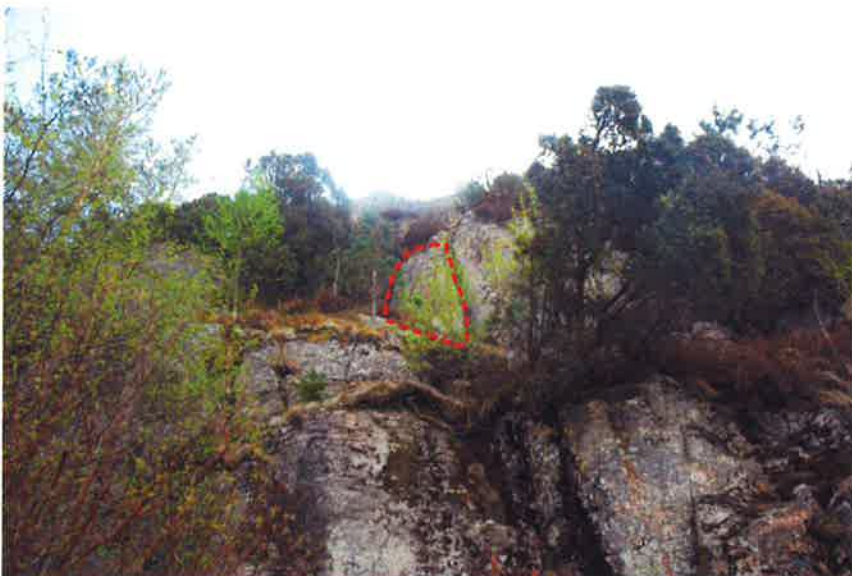
Figur 21. Fastighet 3:32. Lösgjort block vilandes på avsats, ca 5 m upp. Oklar blocksäkerhet, men utgör i dagsläget troligtvis ingen risk för blocknedfall. Vy mot sydost (Foto ID=61).

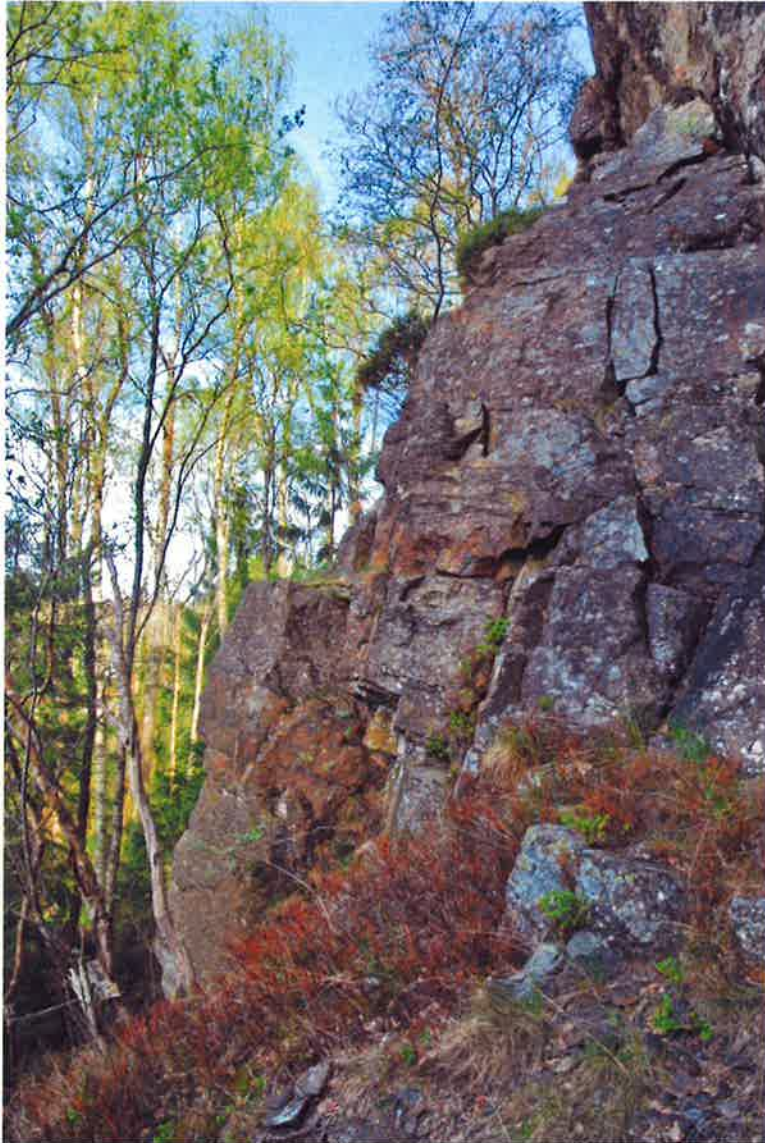
Figur 22. Fastighet 3:43. Uppsprucket bergparti vid släntfot, risk för blocknedfall. Vy mot nordost (Foto ID=75).

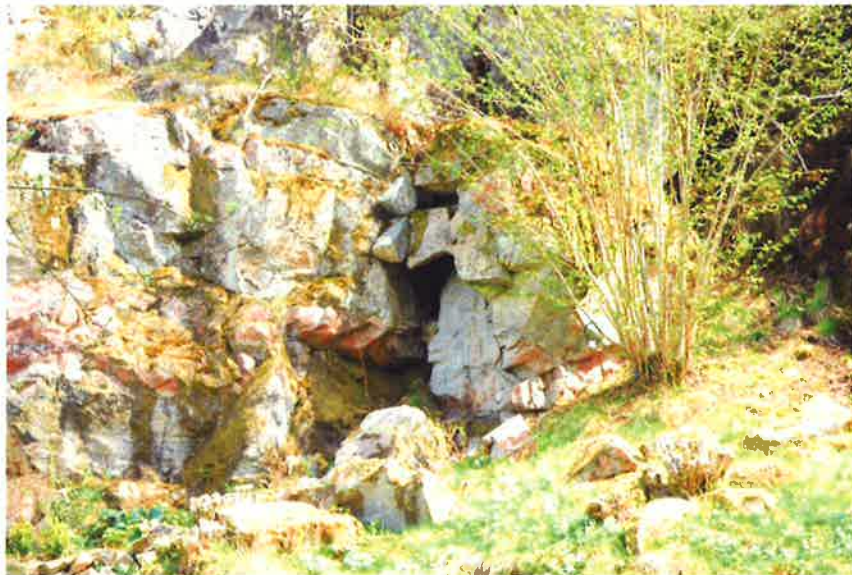
Figur 23. Uppsprucket bergparti med mindre lösa och fastkilade block strax söder om fastighet 3:58. Flertal lösgjorda block syns vid släntfoten. Vy mot sydost (Foto ID=80). Mindre lösa block kan ses längre upp i slänten, dock är slänten relativt flack så risk för blocknedfall är liten. Vy mot sydost (Se även foto ID=81 och 82 i Bilaga 2).

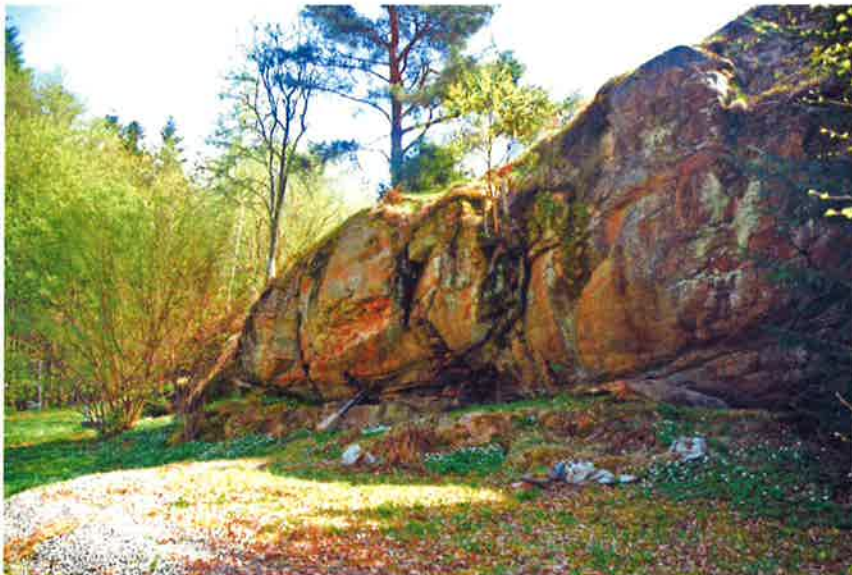
Figur 24. Block i en ca 4 m hög bergslänt med överhäng, på fastighet 3:29. Frostsprängning eller rotsprängning i de brantstående sprickplanen kan leda till instabilitet och blocknedfall. Vy mot öster (Foto ID=89) (Se även foto ID= 88 i bilaga 2).

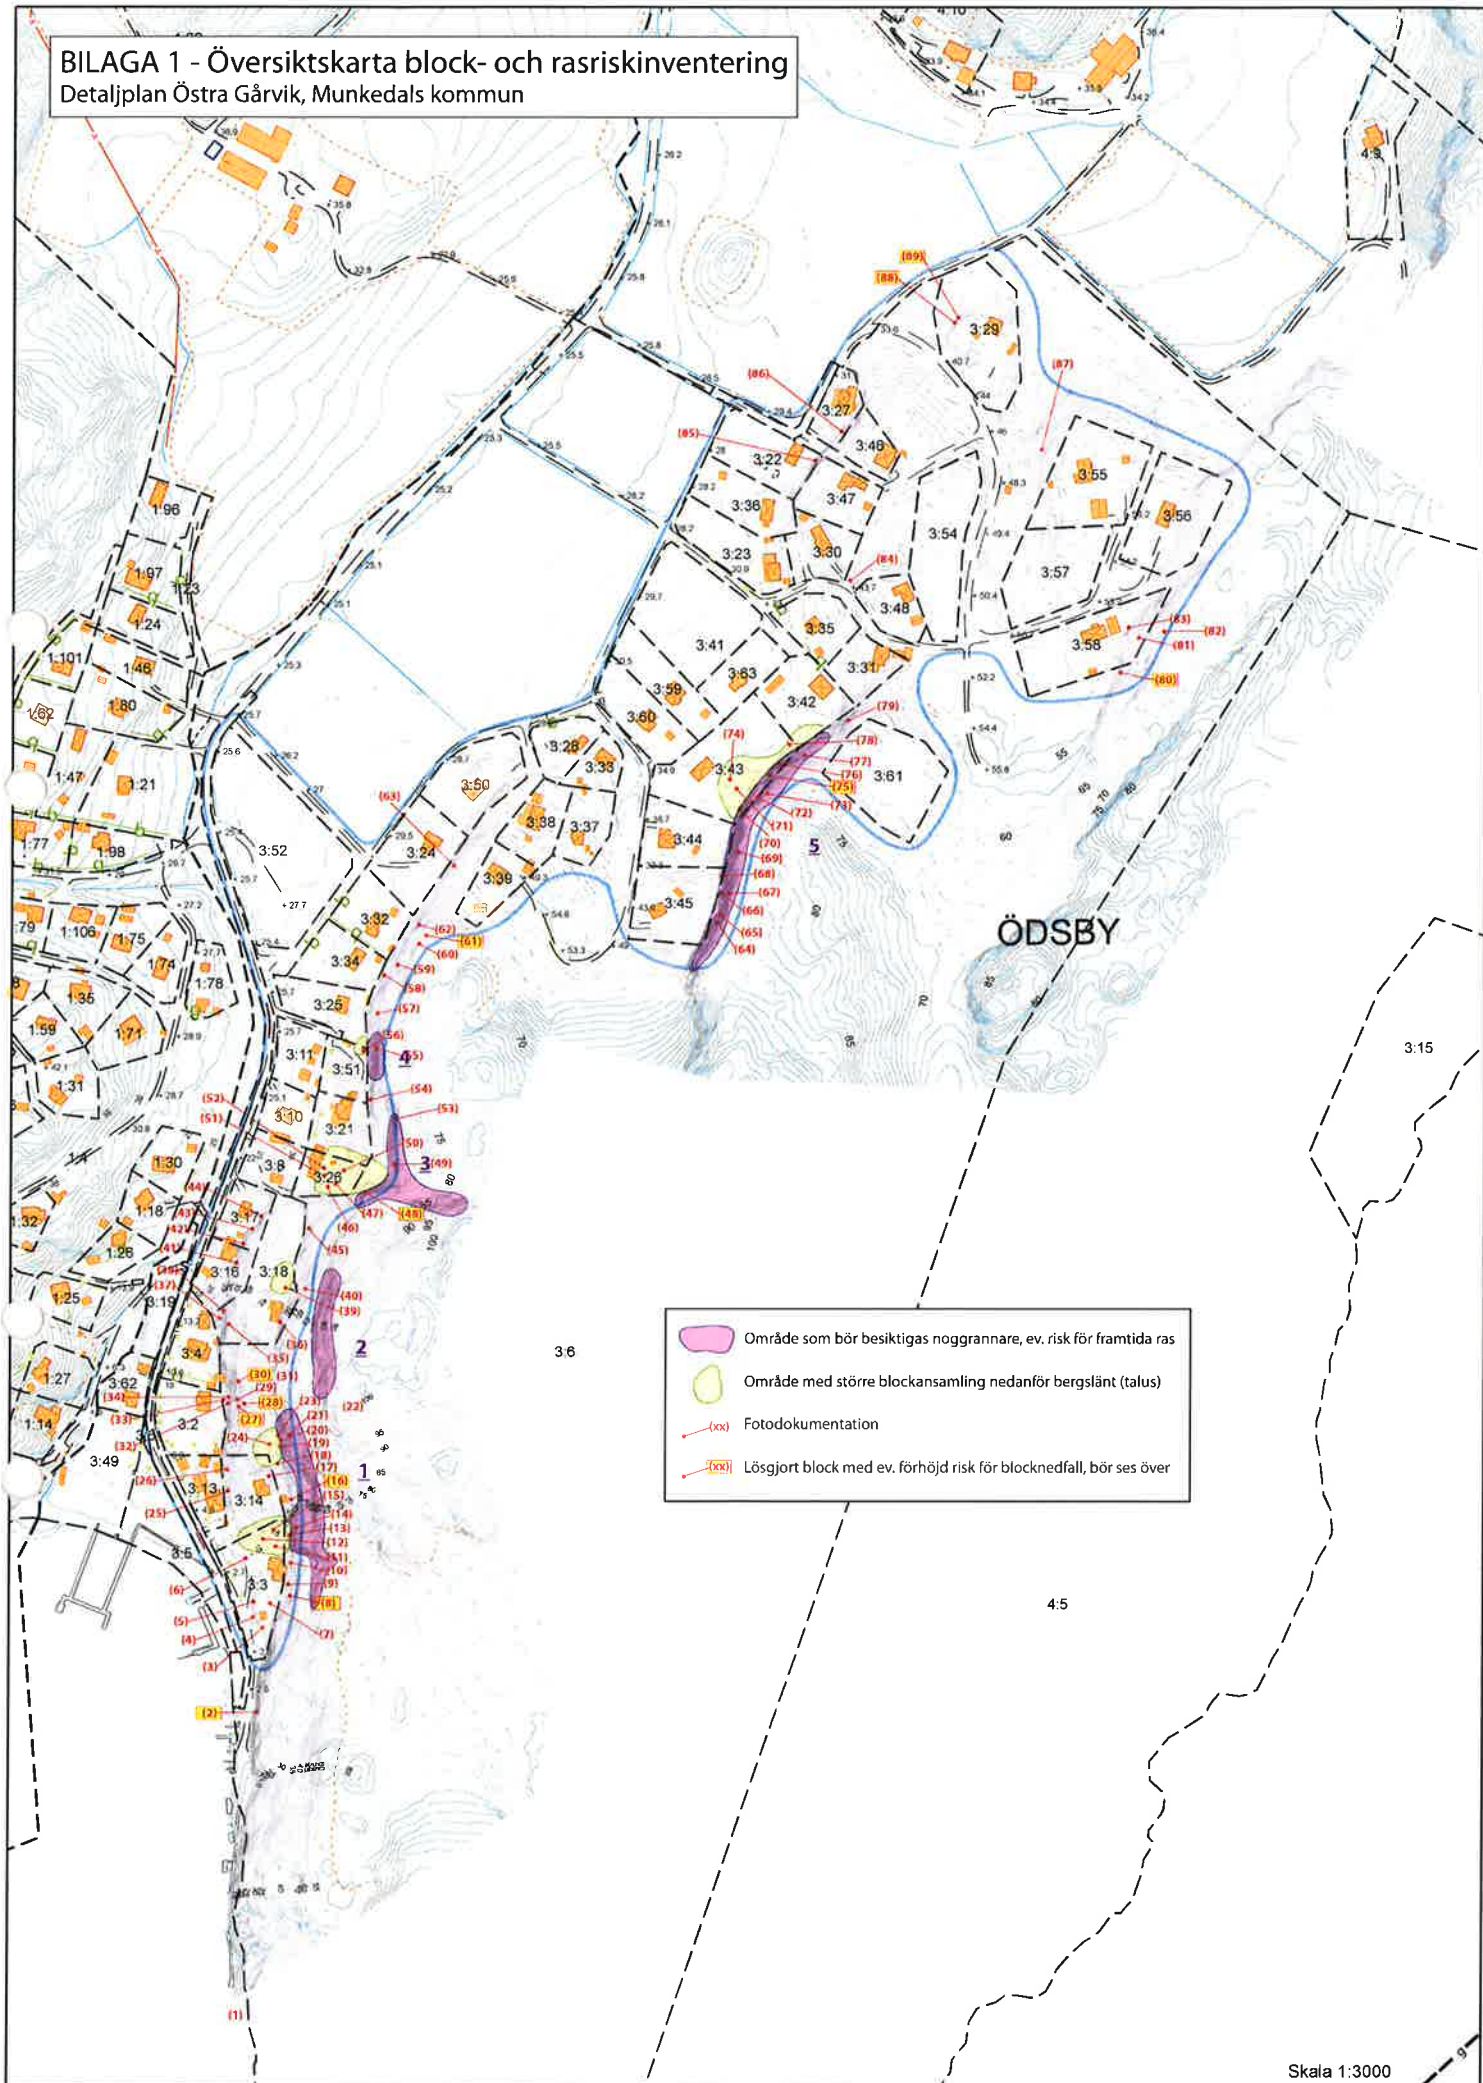
BILAGA 1 - Översigtskarta block- och rasriskinventering
 Detaljplan Östra Gärvik, Munkedals kommun

Rasbenägna områden har identifierats i denna besiktning genom tex uppsruckna branta bergsidor, att talus bildats vid släntfot samt att lösgjorda block har identifierats i bergsidor. Dessa områden är markerade på Bilaga 1. De högre bergslänterna som ej varit tillgängliga för besiktning markeras på Bilaga 1.

Enskilda instabila block har påträffats vid ett flertal platser i närhet av bebyggelse och har markerats på Bilaga 1. Stabilitetshöjande åtgärder och åtkomst för dessa får diskuteras från fall till fall på plats.

För att avgöra säkerhetszon till bostäder vid rasriskområden krävs att blockmodelleringar utförs.

Eventuellt kan kompletterande besiktning av de högre bergssidorna göras av bergsakkunnig, utrustad med klätterutrustning.
