# Detaljplan Bergsvik

Bergteknisk utredning

Bergab – Berggeologiska Undersökningar AB

UG15055  
2015-05-22

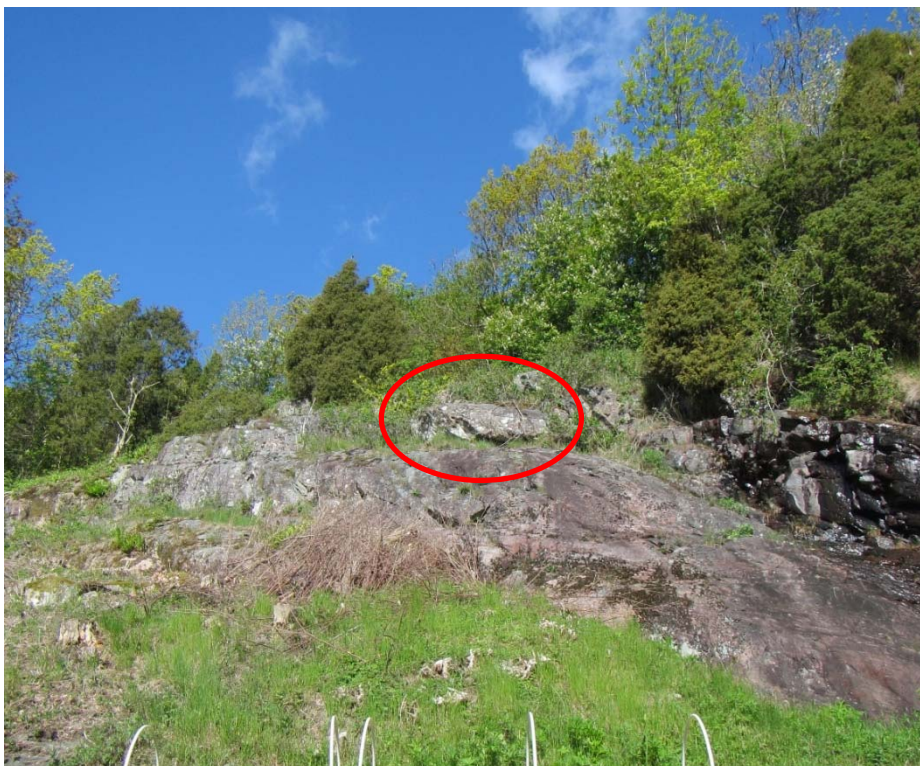
Detta block är cirka 2x3x1 meter stort, Foto 1 och Foto 2. Ytan som det ligger på har en ungefärlig lutning på mellan 10 och 20°. I dagsläget bedöms blocket ligga stabilt, och bedöms även göra så på lång sikt.

*Foto 1, Aktuellt block inringat med röd cirkel.*

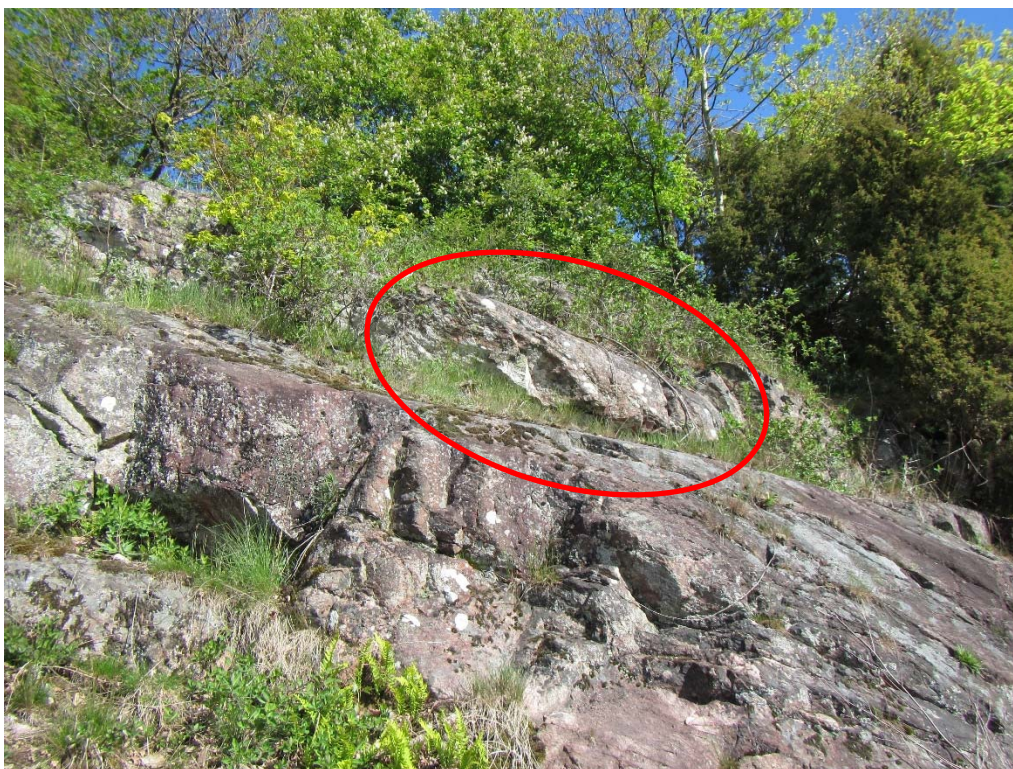
*Foto 2, Aktuellt block inringat med röd cirkel.*

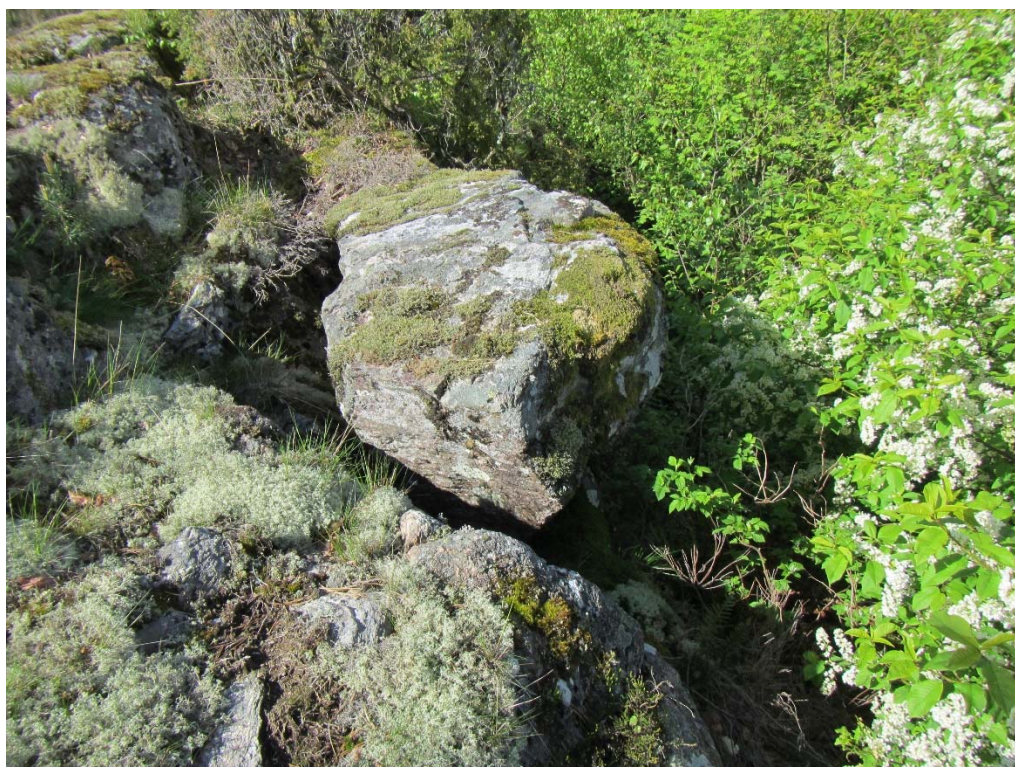
Detta block är cirka 1x1,5x2 meter stort och vilar på ett mindre block, Foto 3 och Foto 4.

*Foto 3, Löst block inom delområde III, ovanifrån.*

På sikt finns risk att det mindre, underliggande blocket släpper, och därmed försvinner stödet för det större blocket som då också kan falla ned.

Vill man vara säker på att blocken inte ska utgöra någon fara bör blocken tas ner inom ett år.

Av Munkedals Kommun identifierade lösa block bedöms alla stabila förutom de inom delområde III. De bör tas ner.

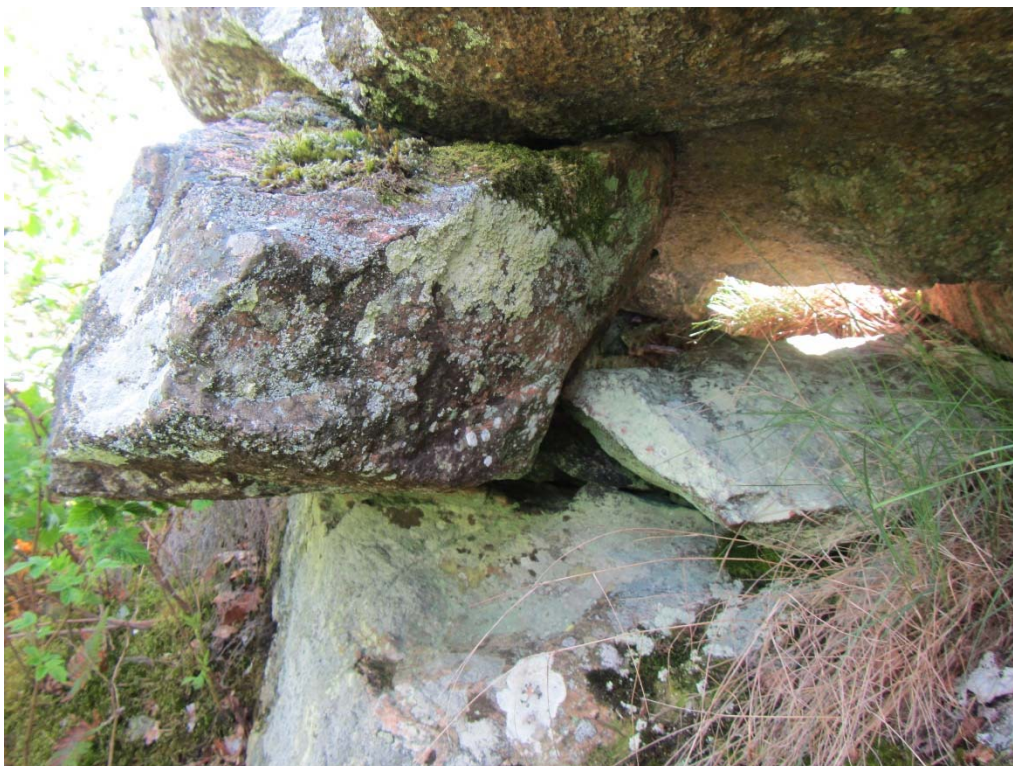
Foto 4, Det mindre blocket varpå det stora blocket vilar.

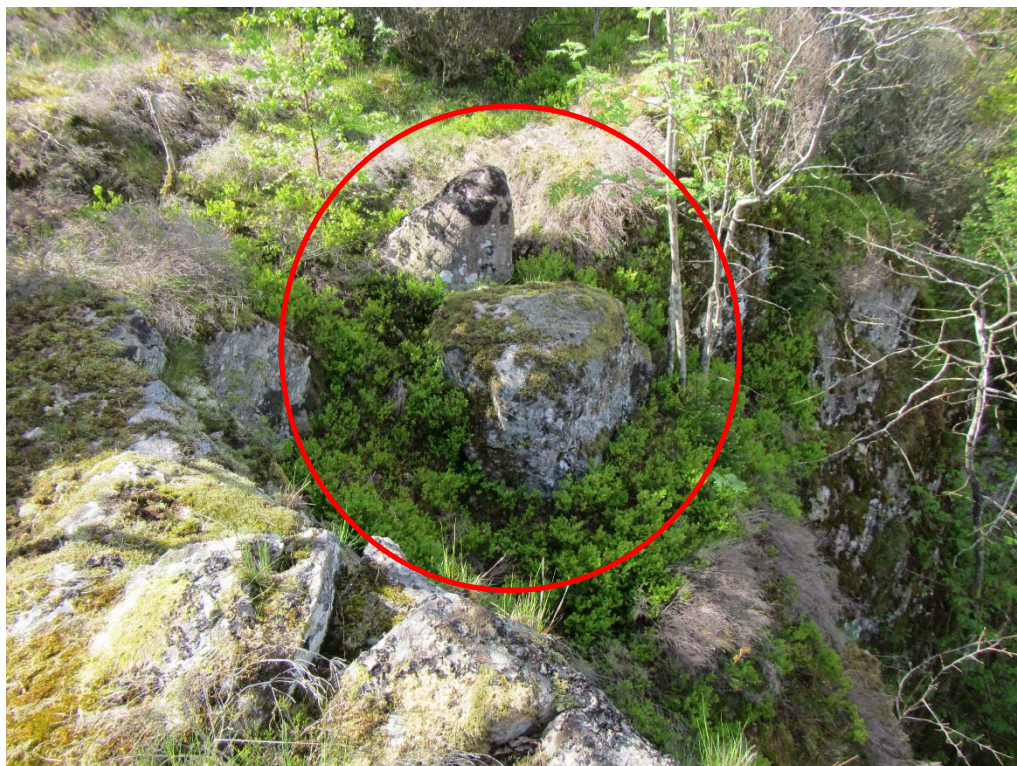
Det större av blocken ligger underst och är cirka 1,5x1,5x1 meter stort, och på bakkant av detta ligger ett mindre block som är cirka 0,5x1x1 meter stort, foto 5.

*Foto 5, De två lösa blocken ligger stabilt.*

I dagsläget ligger de båda blocken stabilt, och bedöms även göra så på lång sikt.

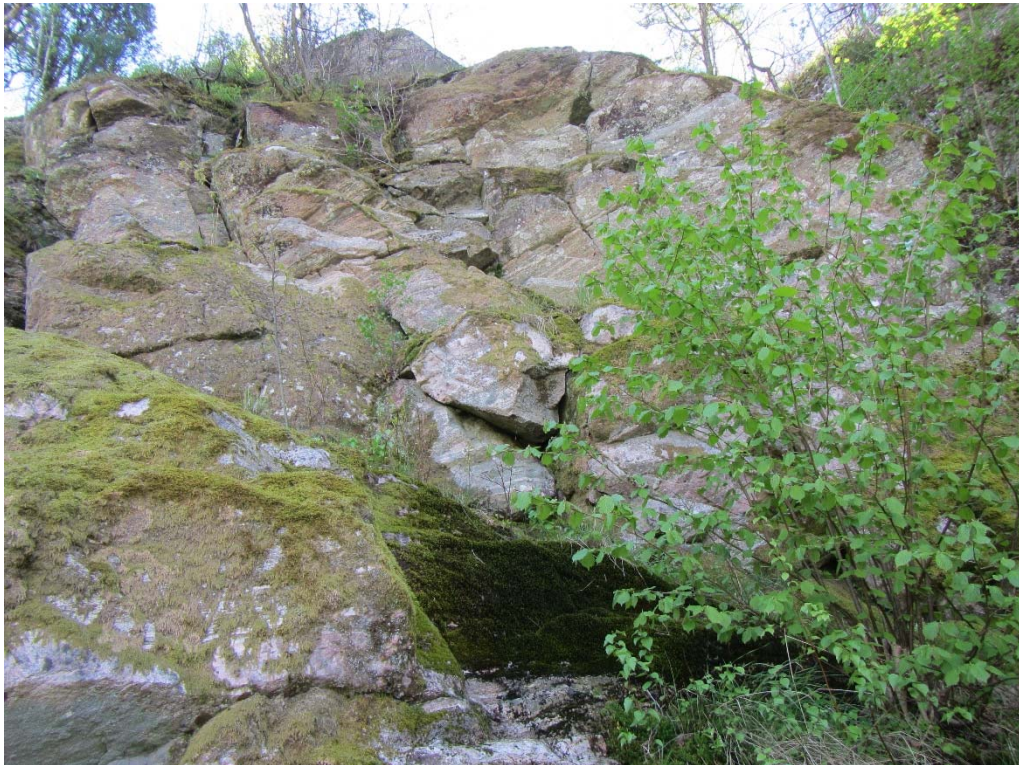
I samma delområde, i sydöstra hörnet mellan Ödsby 1:25 och Ödsby 1:26, är branten blockuppsprucken med avskurna block staplade på varandra, Foto 6.

Foto 6, Blockuppsprucken slänt.

I dagsläget bedöms branten vara stabil. Vid eventuell ut-/nybyggnation på tomten närmre branten bör den dock först besiktigas på nytt, på handnära avstånd.

Den blockuppspruckna branten i bakkant av Ödsby 1:25 inom delområde IV bedöms i dagsläget stabil, men vid eventuell utbyggnation på tomten bör branten besiktigas på nytt, på handnära avstånd.
