# Detaljplan Lökeberg 1:22 m fl, Munkedal

Bergteknisk utredning

Uppdragsnr: UG21053  
Uppdragsledare: Helena Kiel  
Handläggare: Niklas Brådenmark  
Granskare: Peter Danielsson

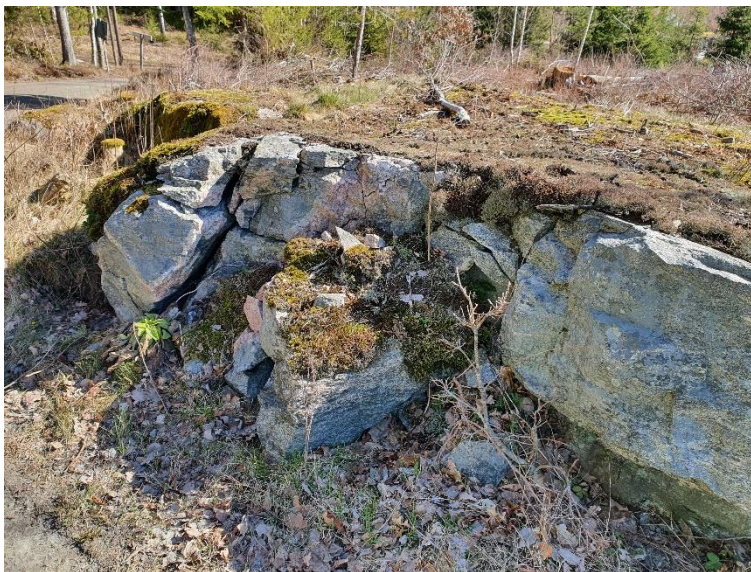
De västra bergslänterna är brantare än de som vetter mot öst. Detta beror på sprickgrupp 2 som är parallell med östligt vettande slänter men bildar överhäng i västliga. Där pegmatit förekommer ökar uppsprickningsgraden då detta är en bergart som lätt spricker upp och kan göra att framsprängda slänter blir fula och taggiga, vilket kan ses längs Stenviksvägen (Figur 3.3.1).

Figur 3.3.1. Exempel på pegmatitrik bergskärning vid Stenviksvägen.

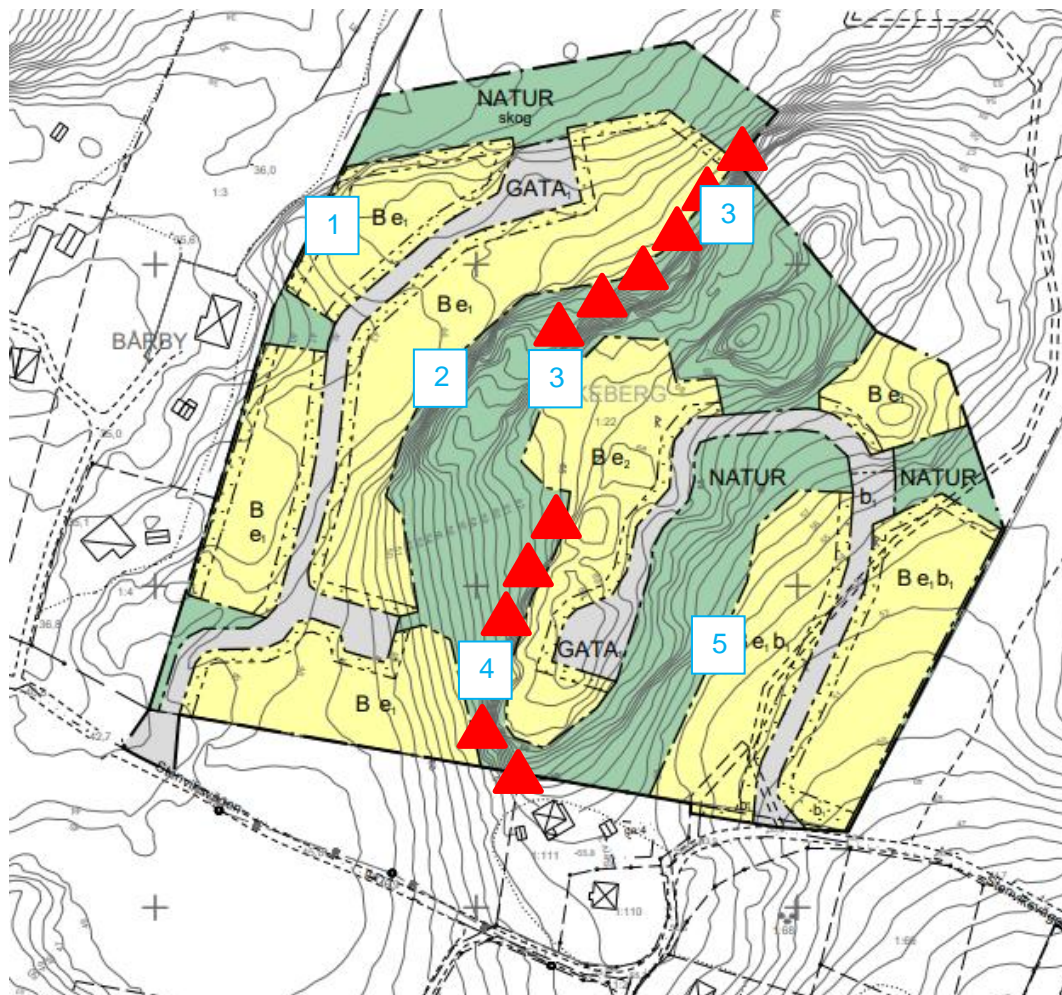
Figur 3.3.2. Grundkarta från planbeskrivningen, med beskrivna bergspartier (blå siffror) och identifierade riskområden (röda trianglar).

I Figur 3.3.2 ovan har partier med bedömd risk för nedfall markerats med röda trianglar. De ligger samtliga utanför de områden där planförslaget anger bebyggelse.

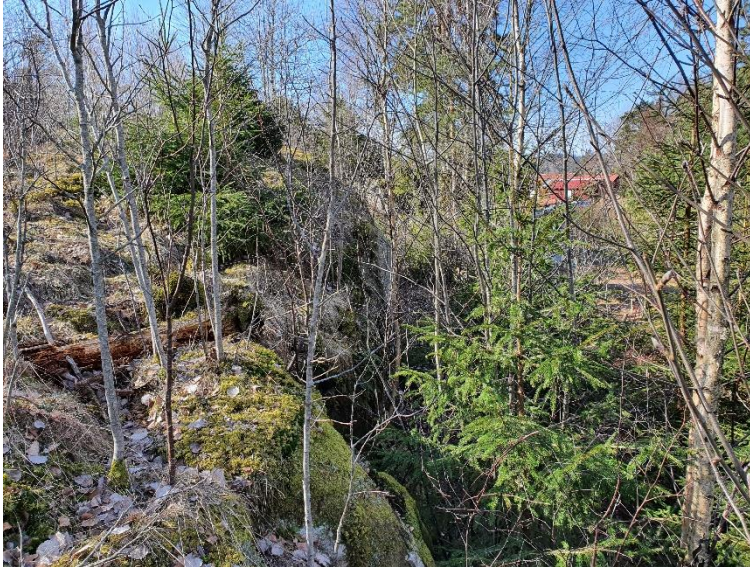
1. Längs planområdets nordvästra gräns: En 2-4 m hög bergskant som sticker upp i det täta björkslyet och som övergår i tomtgräns för Bårby 1:3. Enstaka block i släntfot, eventuellt nedfallna från slänten. Stabiliteten bedöms vara tillfredsställande i dagsläget. Ovanför släntkrön är bergytan flack och täckt med jord/block och vegetation.

*Bergslänt 1, vy mot sydväst. Låg bergskant i tät björkslyskog.*

Efter eventuell sprängning i anslutning till befintlig bergslänt vid angränsande bebyggelse bör slänten besiktigas efter varje sprängning. Detta gäller främst bergslänt 1 och 4, mot fastigheterna Bårby 1:3 respektive Lökeberg 1:111.

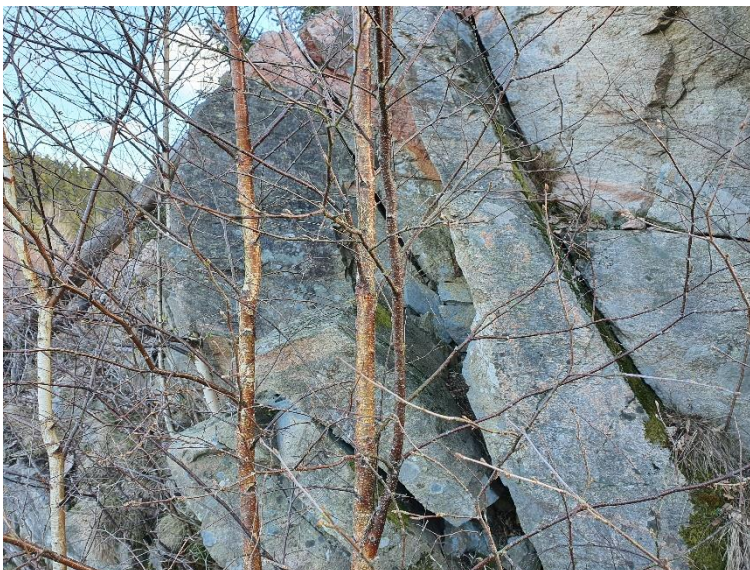
2. Den höga nordvästra bergslänten, den lägre, västligaste delen: Från söder utgörs bergssidan av två 5-10 m höga "trappsteg" som norrut går ihop till en sammanhållen slänt som är upp till 20 m hög. Den lägre, västligare slänten är blockkupsprucken men bedöms i huvudsak vara stabil i dagsläget.

*Bergslänt 2, den övre delen, vy mot norr. Skivor och block parallella med sprickgrupp 2 bildar överhäng som har bottenstöd. Tät slyvegetation.*

Åtgärder i befintliga bergslänter bedöms endast vara nödvändiga där bergschakt eller markarbeten planeras utföras i anslutning till höga bergslänter, framför allt i bergslänt 2, 3 och 4. Åtgärderna utförs under entreprenaden och föreslås omfatta besiktning och eventuell skyddsskrotning innan schakt eller andra arbeten under slänten påbörjas.

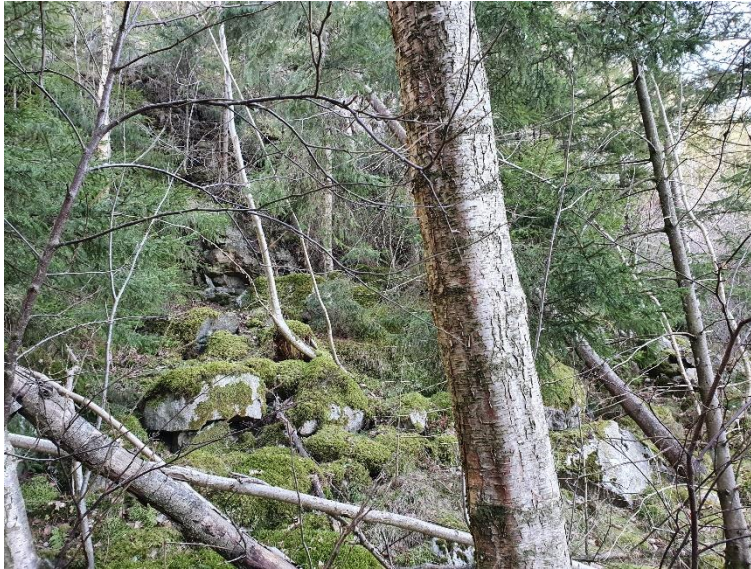
3. Den höga nordvästra bergslänten, den östra och norra delen: Den högre, östligare slänten är ställvis mer uppsprucken och enstaka mindre rasparter noterades, framför allt vid den norra plangränsen där björkslyet övergår i äldre granskog.

*Bergslänt 3, rasparti i granskog vid planområdesgränsen, vy mot öst.*

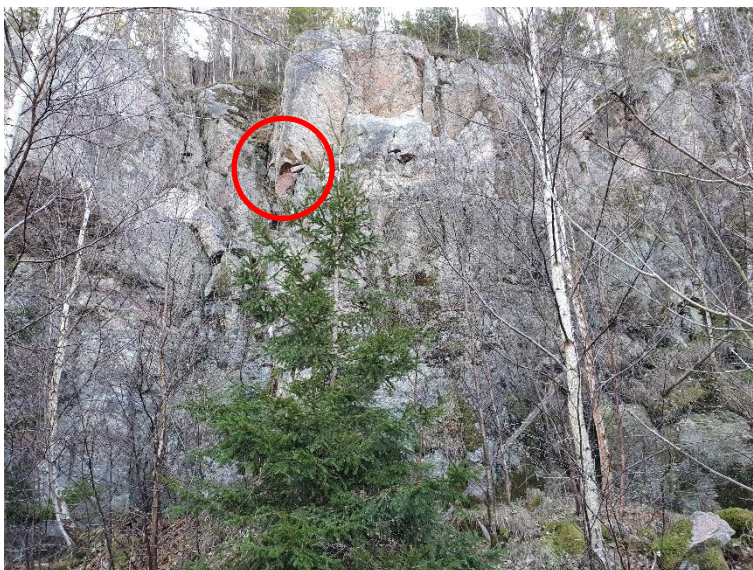
Enstaka lösa block observerades sitta i den norra delen av bergslänten. Större träd växer allmänt i bergslänterna vilket har en destabiliserande effekt genom s.k. rotsprängning, då rötter vidgas i sprickor och trycker ut blocken.

*Bergslänt 3, ungefär mitt på det högsta partiet, vy mot öst. Lösa block kan ses i den höga bergslänten, alldeles till vänster om granens topp (röd ring). Blockslänt längs bildens nedre kant.*

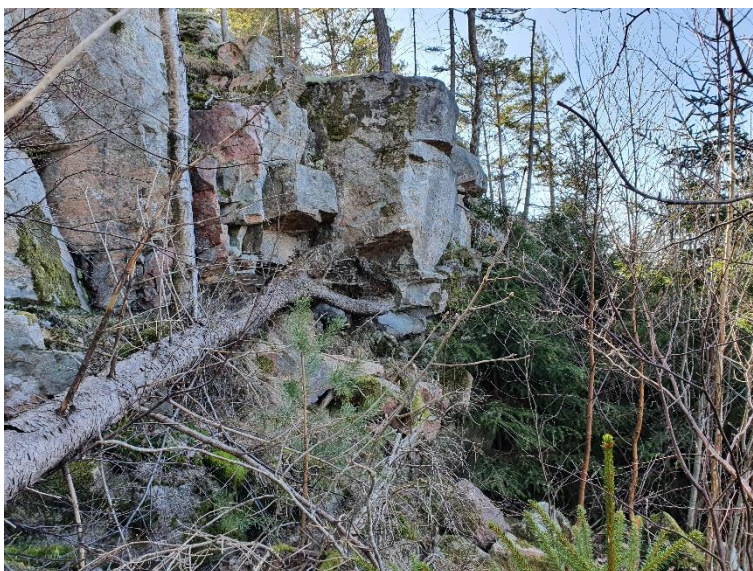
4. Den höga sydvästra bergslänten: I söder är bergslänten ca 10 m hög men mot norr ca 2-3 m då den underliggande blockslänten ökar i höjd mot norr. Även blockstorleken är högre söderut, 2 m eller mer, medan mot norr blockstorleken minskar till 0,2-0,6 m.

*Bergslänt 4, blockuppsprucken berggrund i den norra delen av slänten. Vy mot syd.*

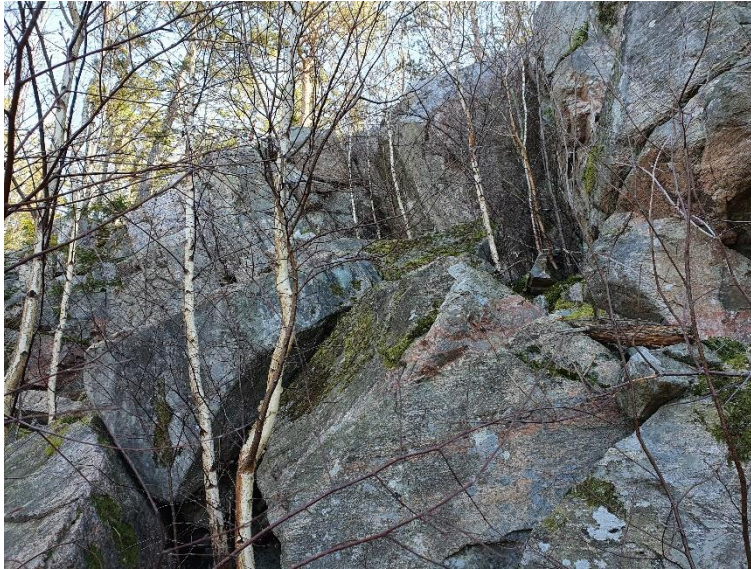
Utfallna block i släntfot förekommer allmänt längs hela bergslänten och träd växer allmänt i slänten. Enstaka lösa block observerades i slänten. Björksly och annan tät vegetation växer ända in till bergväggen vilket försvårar överblick och fotografering.

*Bergslänt 4, större block och vegetation längre söderut i slänten. Vy mot norr.*

Inga nedrivna träd eller krossat sly kunde observeras vilket antyder att aktiviteten är relativt låg.

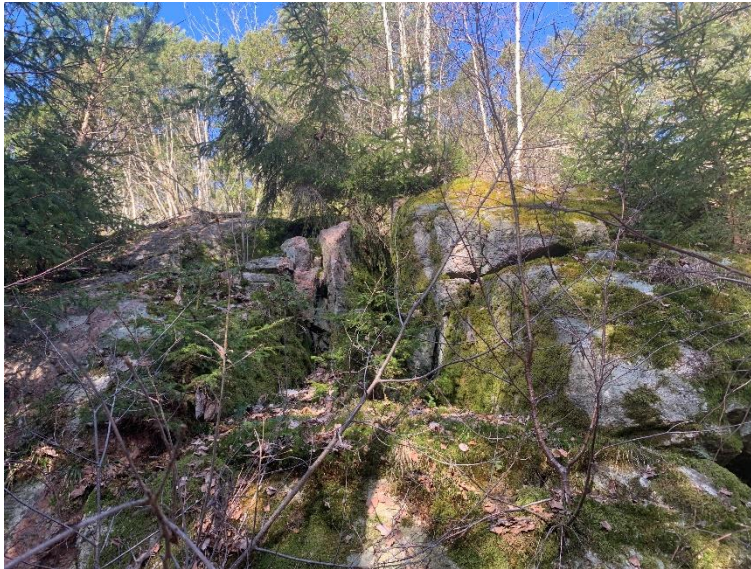
5. Den östra bergslänten: Släntsidan är parallell med sprickgrupp 2 vilket ger en mindre brant slänt, vilken bedöms vara stabil i dagsläget. Ett fåtal lösa block med blockkantlängd på 0,2-0,6 m observerades i slänten. Blocken bedöms vid inspektions-tillfället vara stabilt staplade och eller inkilade i sprickor.

Bergslänt 5, ett fåtal lösa block i slänten. Vy mot öst.
