PM Geoteknik

Munkedals Kommun

Detaljplan för Gårvik Västra

Göteborg 2020-05-05

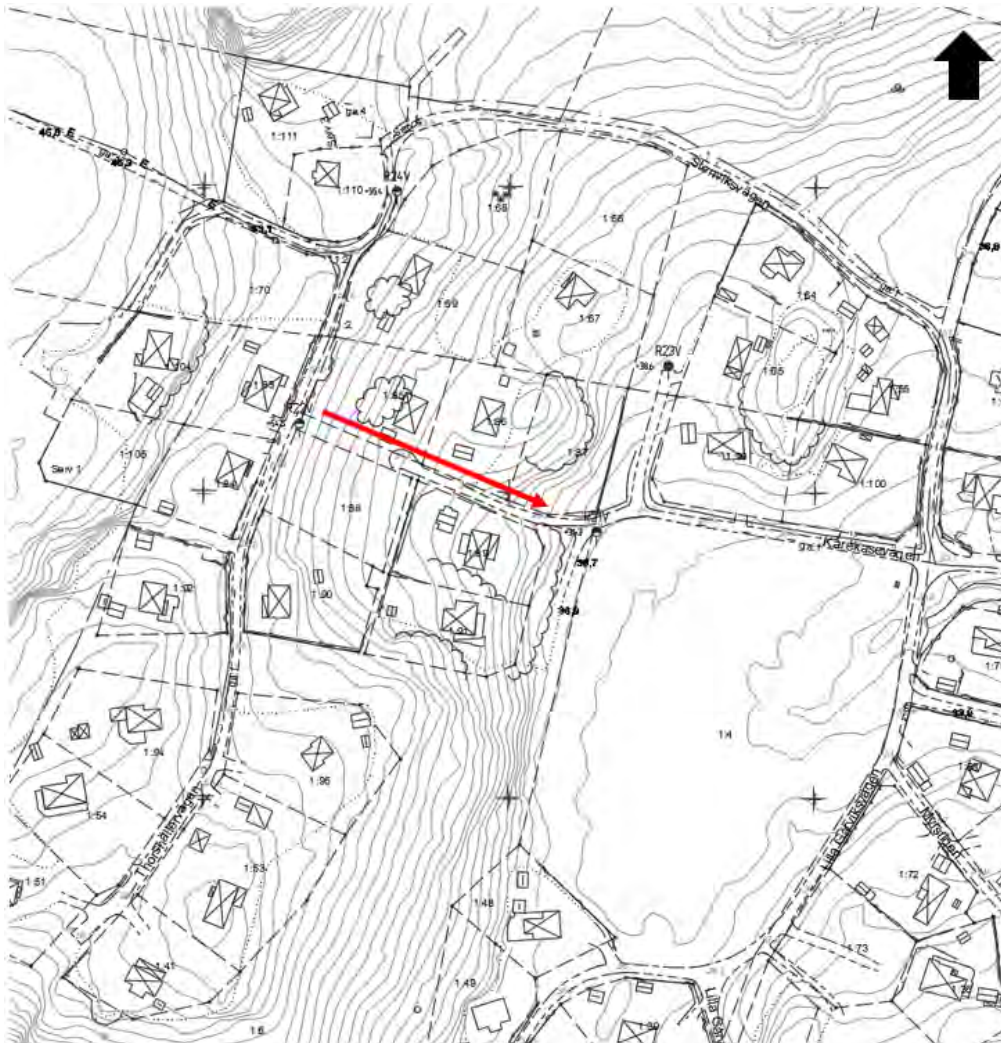
Figur 4: Aktuell slänt i delområde 1.

Vid den okulära besiktningen 2014-02-11 noterades att det eventuellt kunde förekomma stabilitetsproblem i en slänt i norra delen av delområdet^[2], se Figur 4.

Slänten i norra delen av delområde 1 är belägen öster om Thorshällervägen vid bl.a. fastigheterna 1:69 och 1:85 och lutar mot ost-sydost, se Figur 4.

Släntlutningen bedöms vara ca 1:3 till 1:4 och ställvis något brantare inom de partier där berget går i dagen^[3]. Enligt jordartskarta samt de okulära besiktningarna utgörs förkommande jordlager av friktionsjord, morän med i huvudsak liten mäktighet ovan berg^[3].

Då släntlutningarna inom dessa områden med friktionsjord av morän är kring 1:3 och 1:4 bedöms stabiliteten vara tillfredsställande och kommer inte nämnvärt försämrats vid byggnation^[3].

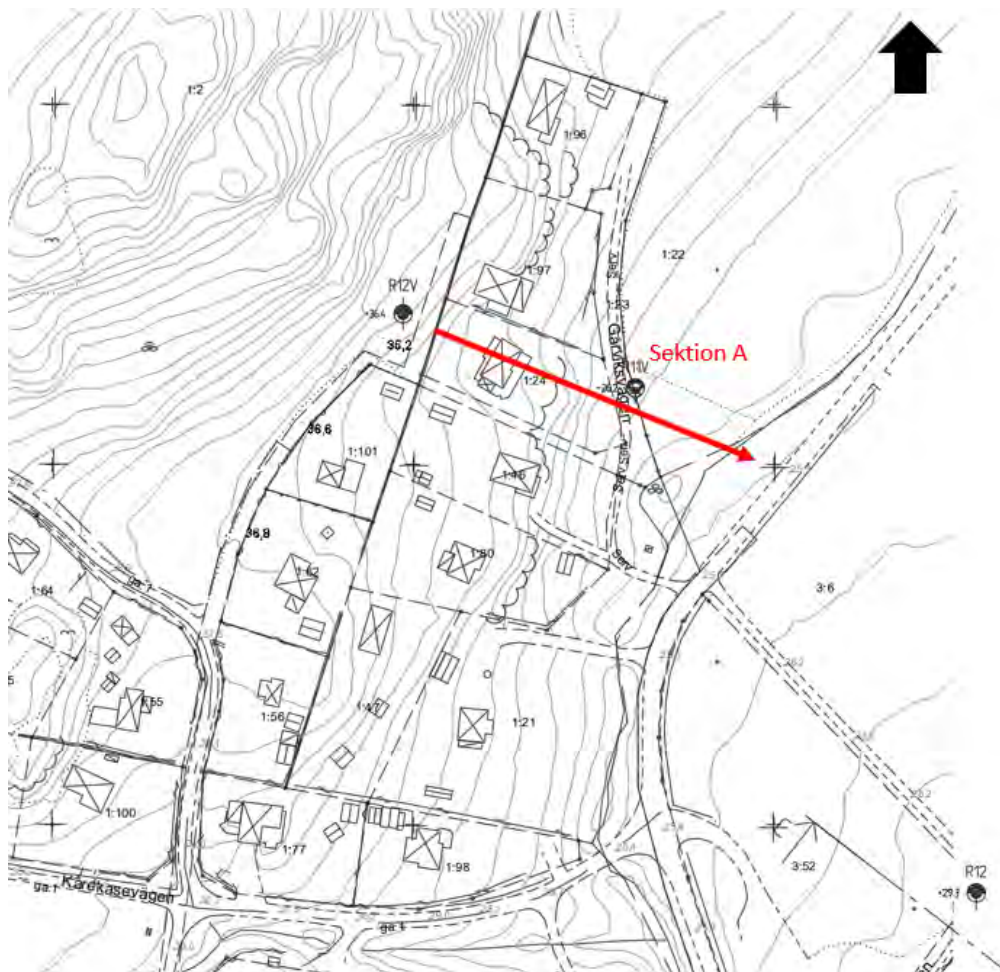
Figur 6: Aktuell slänt i delområde 2.

Vid den okulära besiktningen 2014-02-11 noterades att det eventuellt kunde förekomma stabilitetsproblem i en slänt i norra delen av delområdet^[2], se Figur 6.

Stabilitetsberäkningar har tidigare utförts i sektion A^[3], se Bilaga 2. Ungefärlig placering av sektion framgår av Figur 6.

Från beräkningarna bedöms stabiliteten vara tillfredsställande idag och bedöms inte försämrats nämnvärt vid en om- och tillbyggnad på de aktuella fastigheterna (F_c och $F_{komb} > 2,0$).

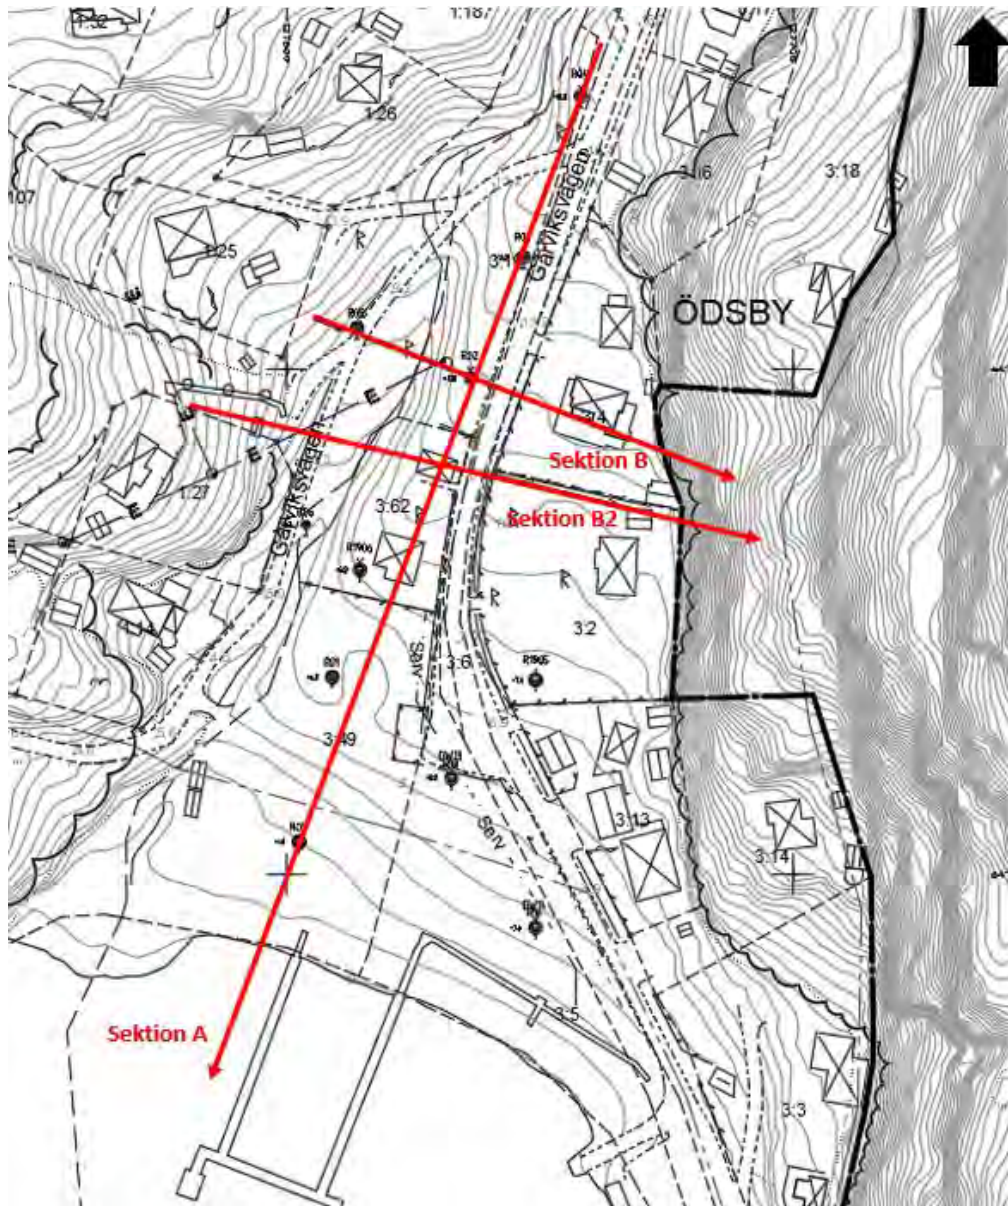
Figur 7: Aktuella slänter i delområde 3.

I tidigare handling beskrivs att enligt översiktlig skredkartering har en del av **området klassats som "Område som översiktligt ej kan klassas som tillfredsställande stabilt eller otillräckligt utrett^[6]**.

Geotekniska undersökningar har utförts 2013 för att utreda stabiliteten och två sektioner har tidigare utretts inom området^{[6][7]}. Ytterligare en sektion har tagits fram för denna utredning, se Figur 7.

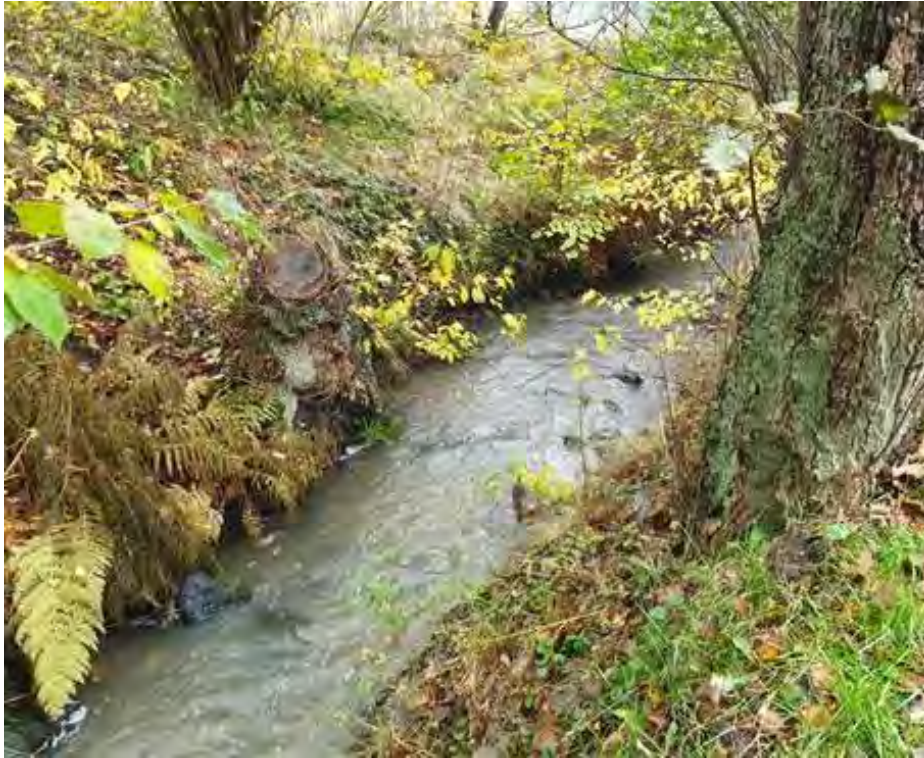
Figur 8: Bild tagen i bäckravinen vid kartering av erosion, oktober 2019.

Ytterligare efterfrågades, av SGI, ett förtydligande angående förekomst av erosion i ravinen. Ett fältbesök utfördes i oktober 2019 för att kartera förekomsten av erosion längs med bäckravinen i delområdet, se Figur 8, Figur 9 och Figur 10.

Figurerna visar på begränsad erosion i sidorna och en bäckbotten som utgörs av i huvudsak block och grövre material.

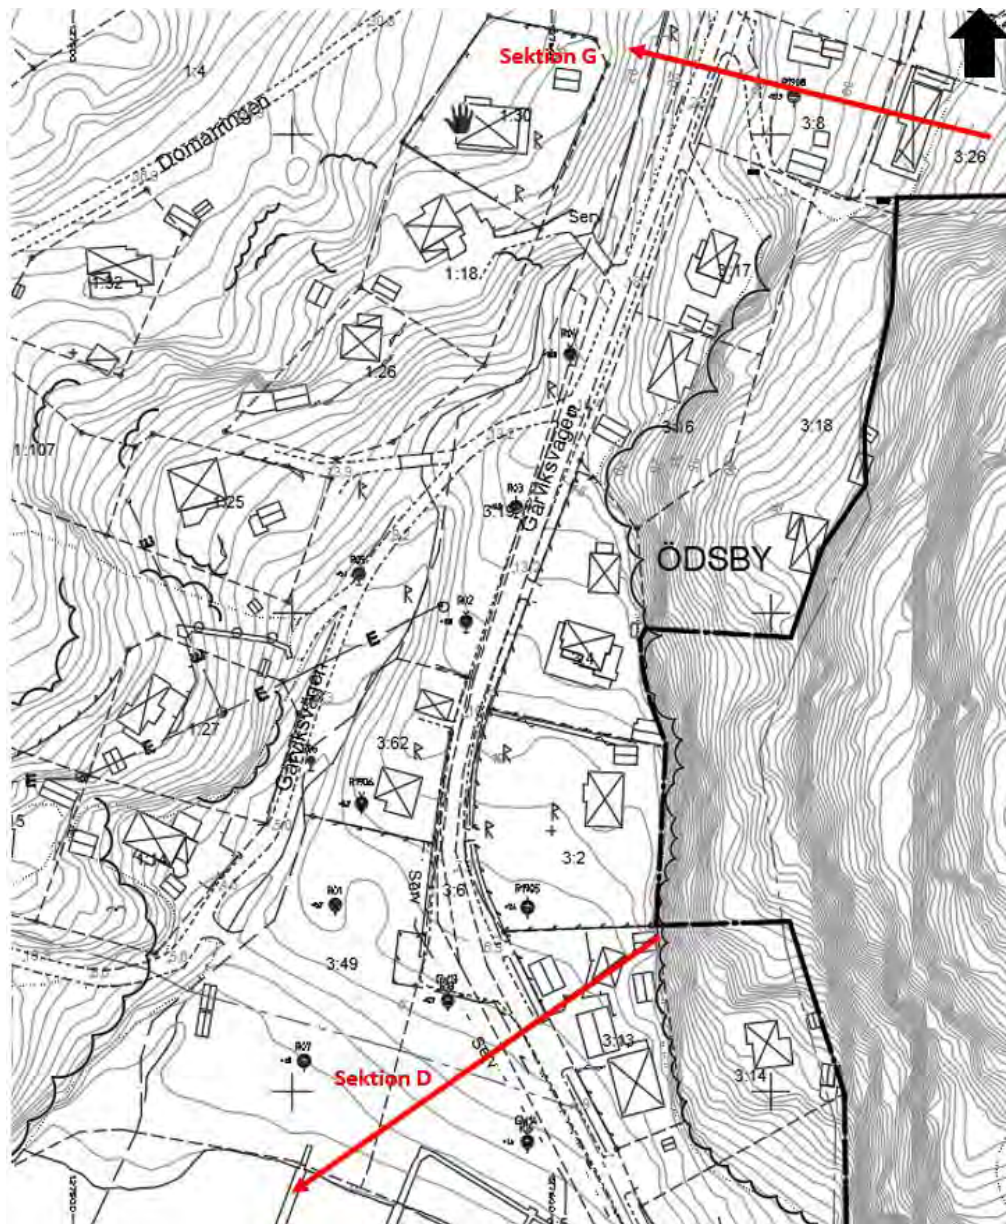
Figur 11: Aktuella slänter i delområde 4.

En sektion, sektion D, har sedan tidigare observerats i området för utredning av stabilitet ^[4]. Ytterligare en sektion har tagits fram för denna utredning, se Figur 11.

I SGI:s geotekniska yttrande dat. 2019-05-02, se Bilaga 8, framgår att stabiliteten för fastighet 3: 11, 3: 10 och 3: 8 ska inkluderas i stabilitetsutredningen för aktuellt detaljplaneområde. Som en del av bemötandet av yttrandet har nya undersökningar utförts i delområdet för att undersöka stabiliteten.
