128292

DEL AV KVISTRÖM 1:17, MUNKEDALS KOMMUN

***Tekniskt PM, geoteknisk undersökning för planerad
nybyggnad av bostäder***

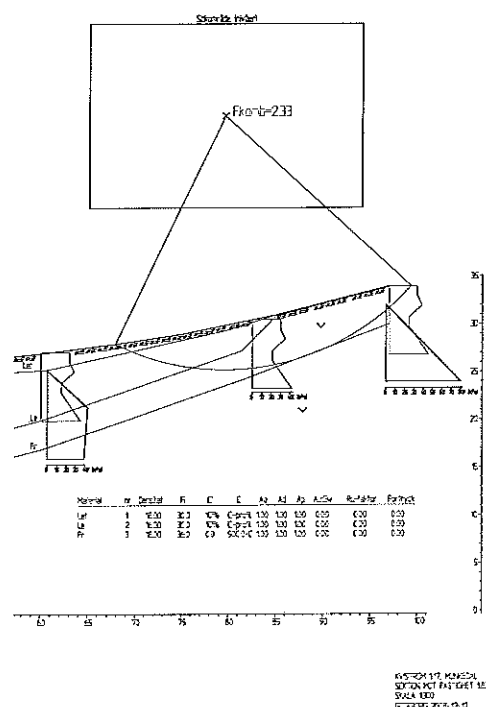
tillfredsställande. Beräkningar visar att kombinerade analyser ger en säkerhetsfaktor $F_{komb} \geq 2$, se figur 1.

Då provtagning från närliggande borrhål visar att leran är högsensitiv/kvick från ca 9-12 m djup bedöms leran i de utvärderade sektionerna, med en lermäktighet på 4-6 m, inte vara högsensitiv eller kvick, vilket även förhållandet på erhållna värden för vattenkvot och konflytgräns tyder på.

Figur 1 Stabilitetsberäkning i sektion i anslutning till östra höjdpartiet.

Lokalt är lerans registrerade mäktighet ca 12-14 m (bh 14). I detta avsnitt är marklutningen relativt flack, ca 1:8. Även i denna sektion är stabiliteten acceptabel med $F_{komb} \geq 2$.
