PM Geoteknik

Munkedals Kommun

Detaljplan för Gårvik Västra

Göteborg 2020-05-05

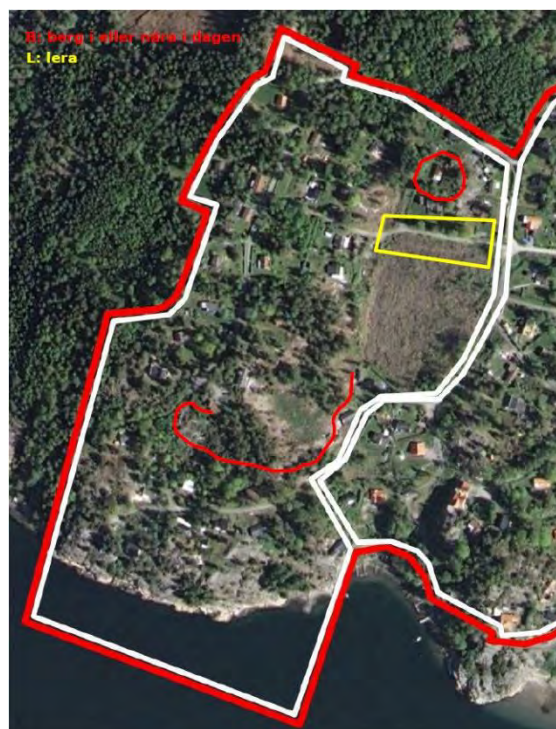
Resultat från utförd kartering i delområdet, 2014-02-11 av geotekniker Diego Bouzas och Andrzej Tamborek, Ramboll Sweden AB^[2], stämmer relativt bra med SGU:s jordartskarta, se Figur 3. Observera att detaljplaneområdet i figuren är en gammal avgränsning och inte är den samma som för denna utredning.

Figur 3: Översiktlig jordartskartering från platsbesök år 2014 i delområde 1 för dåvarande detaljplanegräns. Bilden är hämtad från tidigare utredning^[2]. Röd markering (bortsett från avgränsning) är berg i eller nära i dagen. Gul markering är lera.

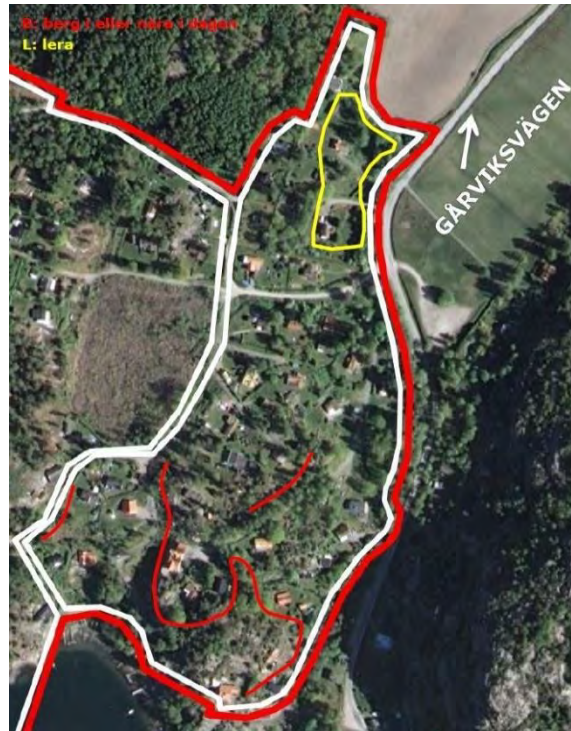
Resultat från utförd kartering i delområdet, 2014-02-11 av geotekniker Diego Bouzas och Andrzej Tamborek, Ramboll Sweden AB^[2], stämmer relativt bra med SGU:s jordartskarta, se Figur 5. Observera att detaljplaneområdet i figuren är en gammal avgränsning och inte är den samma som för denna utredning.

Figur 5: Översiktlig jordartskartering från platsbesök år 2014 i delområde 2 för dåvarande detaljplanegräns. Bilden är hämtad från tidigare utredning^[2]. Röd markering (bortsett från avgränsning) är berg i eller nära i dagen. Gul markering är lera.

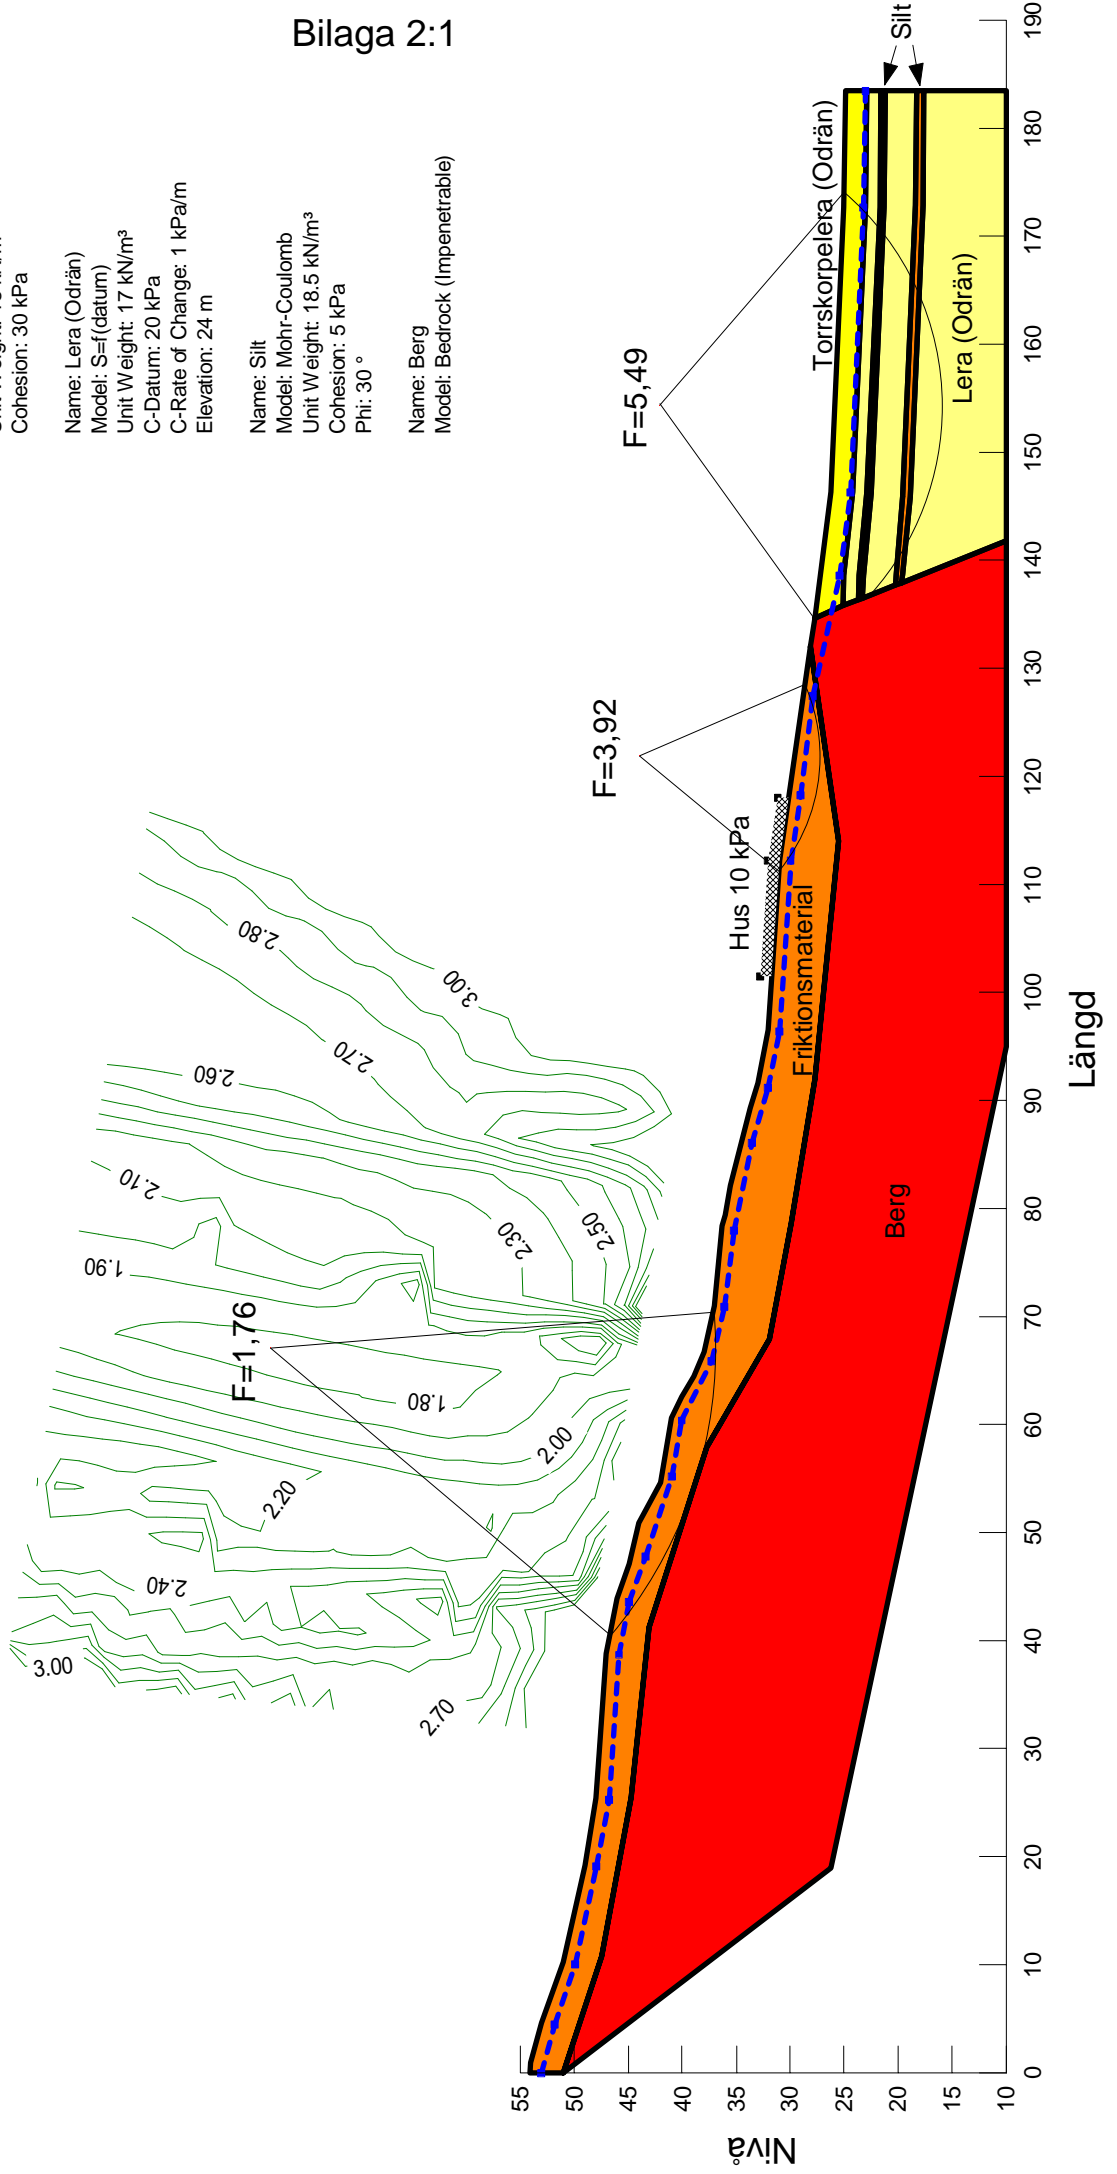
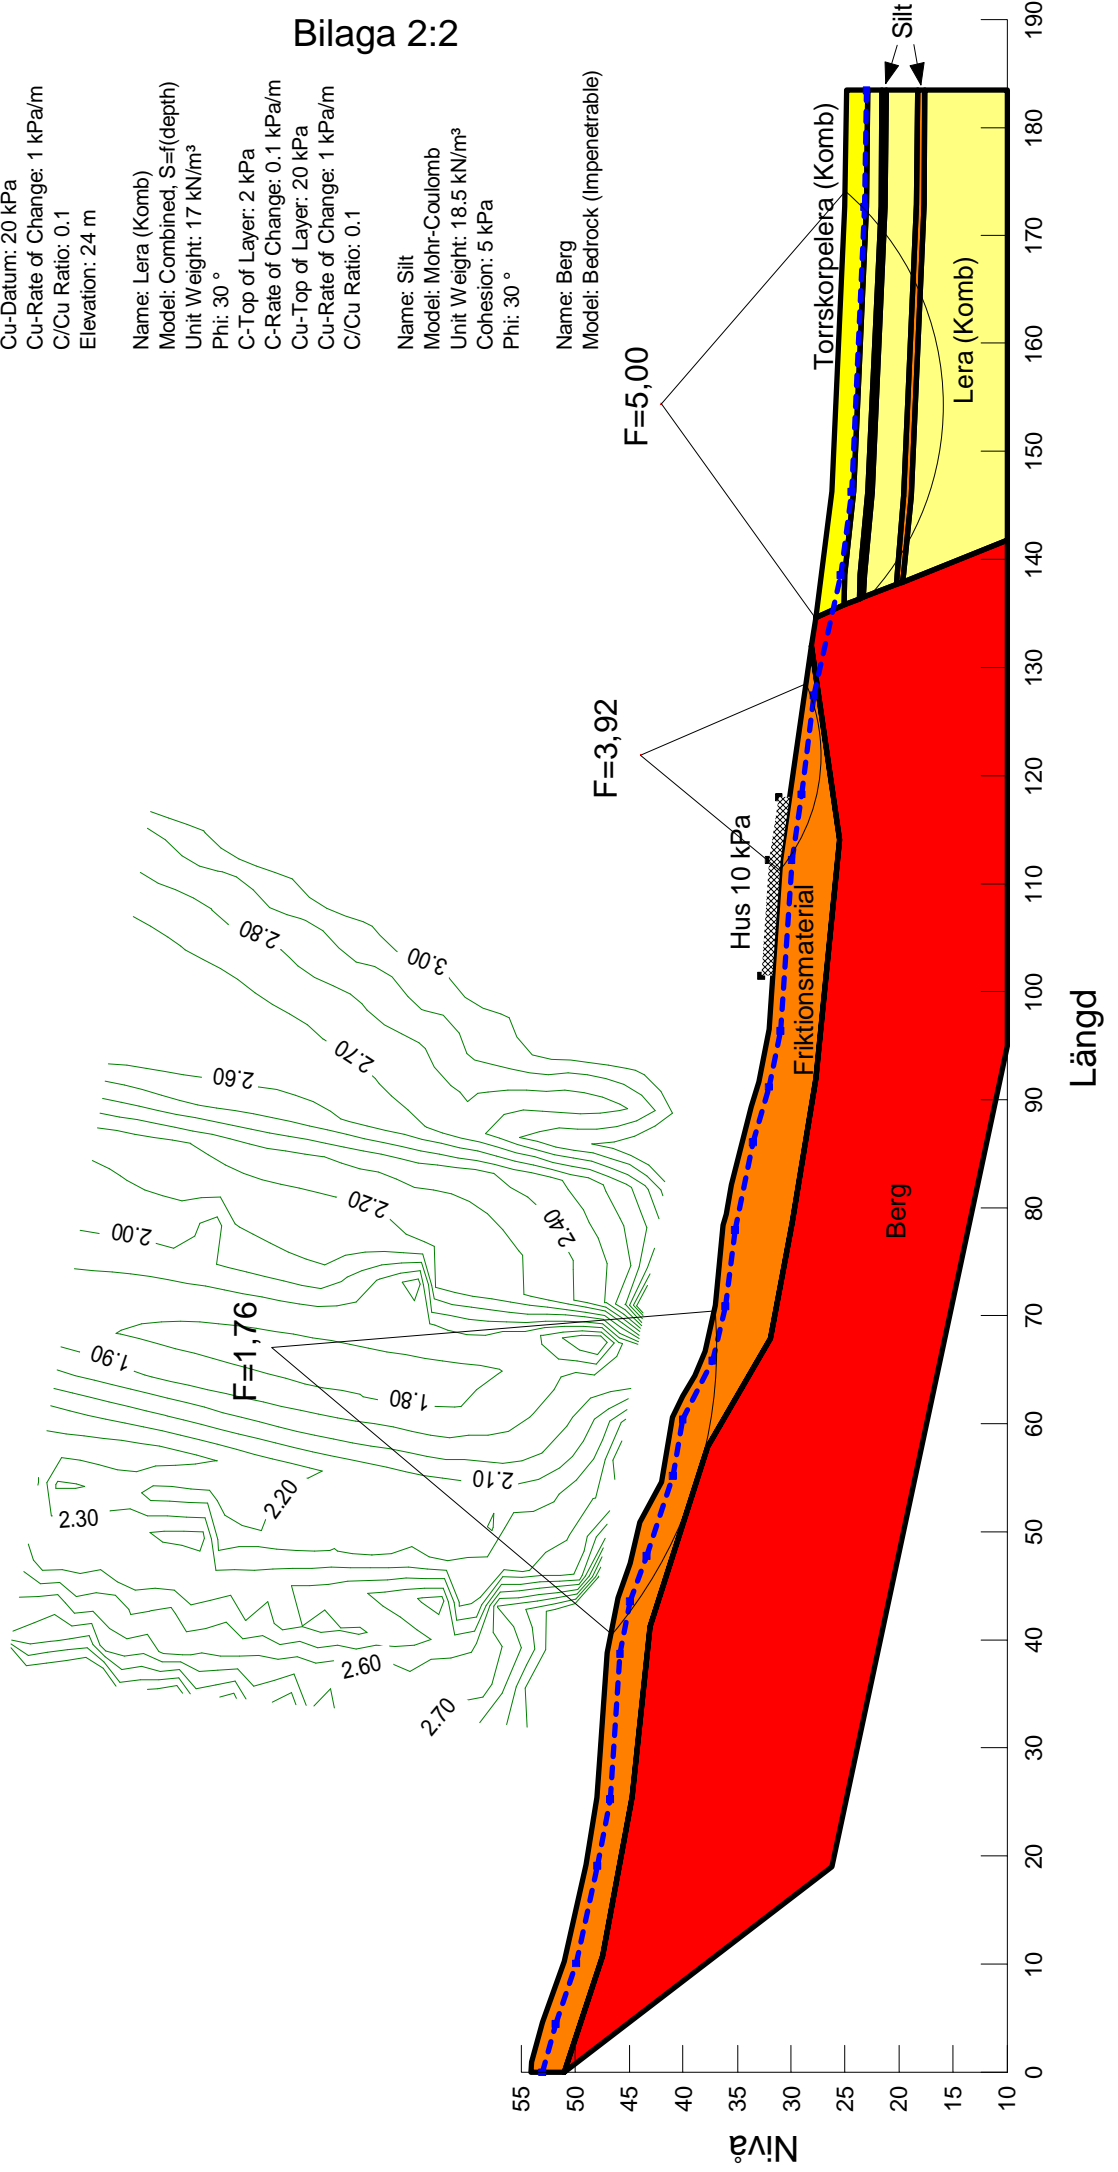
Bilaga 2:1

Stabilitetsberäkningar har tidigare utförts i sektion A^[3], se Bilaga 2. Ungefärlig placering av sektion framgår av Figur 6.

För leran har skjuvhållfastheten valts till 20 kPa närmast under torrskorpan och med en tillväxt av 1kPa/m^[3].

Från beräkningarna bedöms stabiliteten vara tillfredsställande idag och bedöms inte försämrats nämnvärt vid en om- och tillbyggnad på de aktuella fastigheterna (F_c och $F_{komb} > 2,0$).

Vid beräkningar har en grundvattenyta antagits vara belägen i underkant torrskorpa och därunder har en hydrostatisk portrycksprofil antagits^[3].
