Svar på SGI:s granskningsyttrande gällande detaljplan för Vässjeområdet östra, Hällevadsholm, Munkedals kommun

Släntstabilitetsberäkning

Planerad dagvattendamm är belägen inom den nordöstra delen av planområdet, se figur 1.

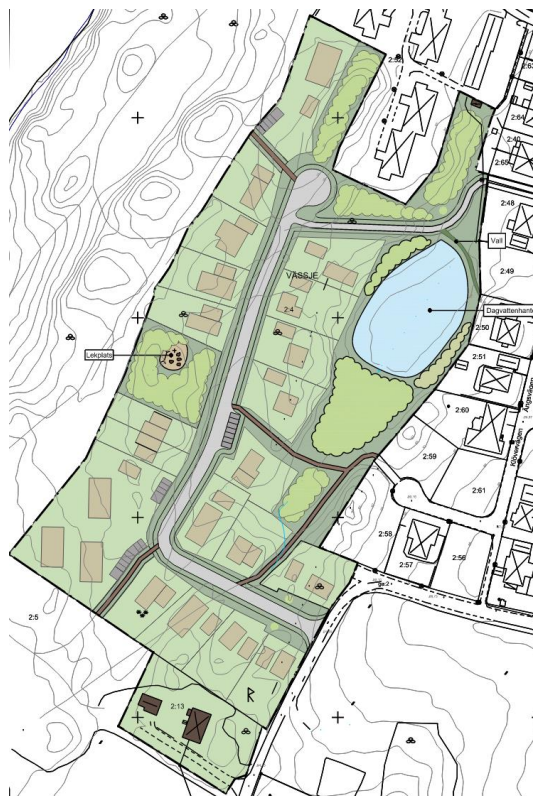
Figur 1: Urklipp ur illustrationsritning där planerad dagvattendamms placering i plan framgår.

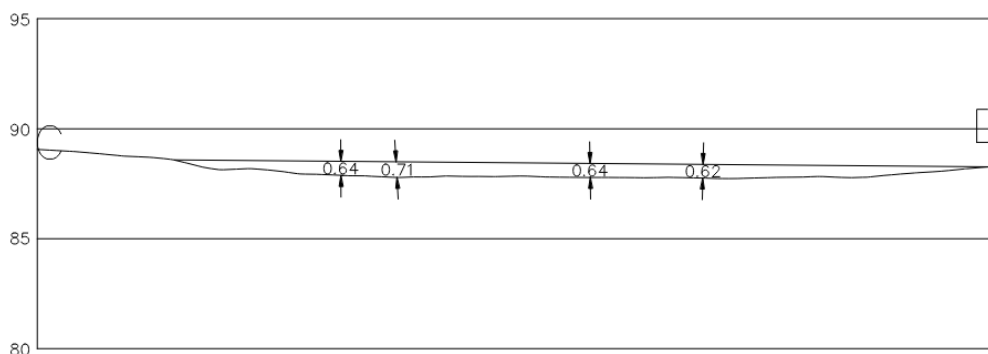
Figur 2: Sektion C-D, för den mittersta delen av dagvattendammen.

Dagvattendammen är planerad att utföras som en delvis invallad damm (nordöstra delen av dagvattendammen) där vallens överkant är belägen på nivå ca +90. I figur 2 redovisas en sektion genom den mittersta delen av dagvattendammen. Bottennivåerna i dammen varierar mellan ca +87.8 och ca +88.5. Detta är nivåer som ligger nära befintlig markyta i området för dagvattendammen (nivåkurva +88 omgärdar dammens placering). Det erfordras därmed inga stora schaktarbeten för att anlägga dagvattendammen.

Släntstabilitetsberäkningar har utförts för sektion C-D och med en vall belägen upp till nivå +90. Detta innebär att vallen som mest uppgår till ca 1,5 m höjd över befintlig markyta. Vallens massor ska ha en lutning av ca 1:2,5 eller flackare. Vid beräkningarna har en fri vattenyta vid markytans nivå antagits och dammen har därmed antagits vara torrlagd.

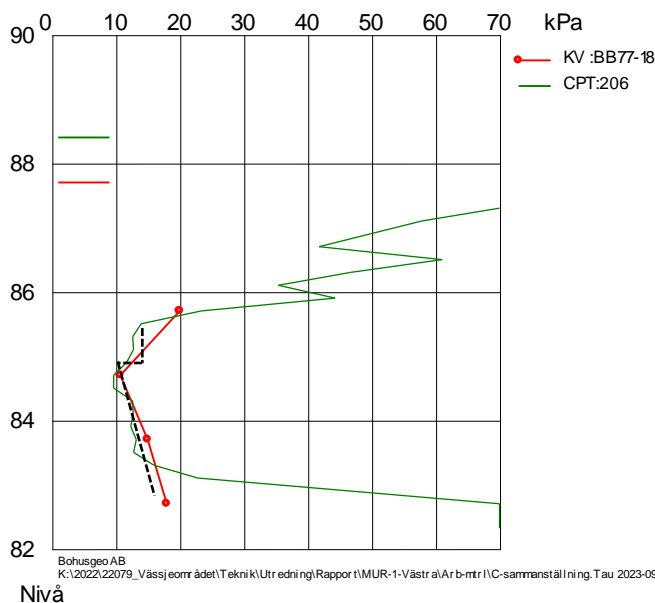
Figur 3. Korrigerad skjuvhållfasthet samt valt fördelning, se streckad linje.

Jordlagren inom det berörda området utgörs i huvudsak ett ca 0,2 till ca 1 m tjockt lager humushaltig silt samt av ett ca 1-1,5 m tjockt lager av torrskorpelera som underlagras av siltig lera. Torrskorpeleran har en bedömd skjuvhållfasthet av ca 25 kPa. Leran har en korrigerad skjuvhållfasthet, utifrån undersökningar i närheten, som uppgår till ca 10 - 12 kPa under ytlagret och ökar med ca 1,5 kPa mot djupet, se figur 3.
